Historische Alleen in Schleswig-Holstein – geschützte Biotope und grüne Kulturdenkmale

Abschlusspublikation des DBU-geförderten Modellprojektes 2005-2009

4. Baumbiologische Möglichkeiten zur Erhaltung historischer Alleen

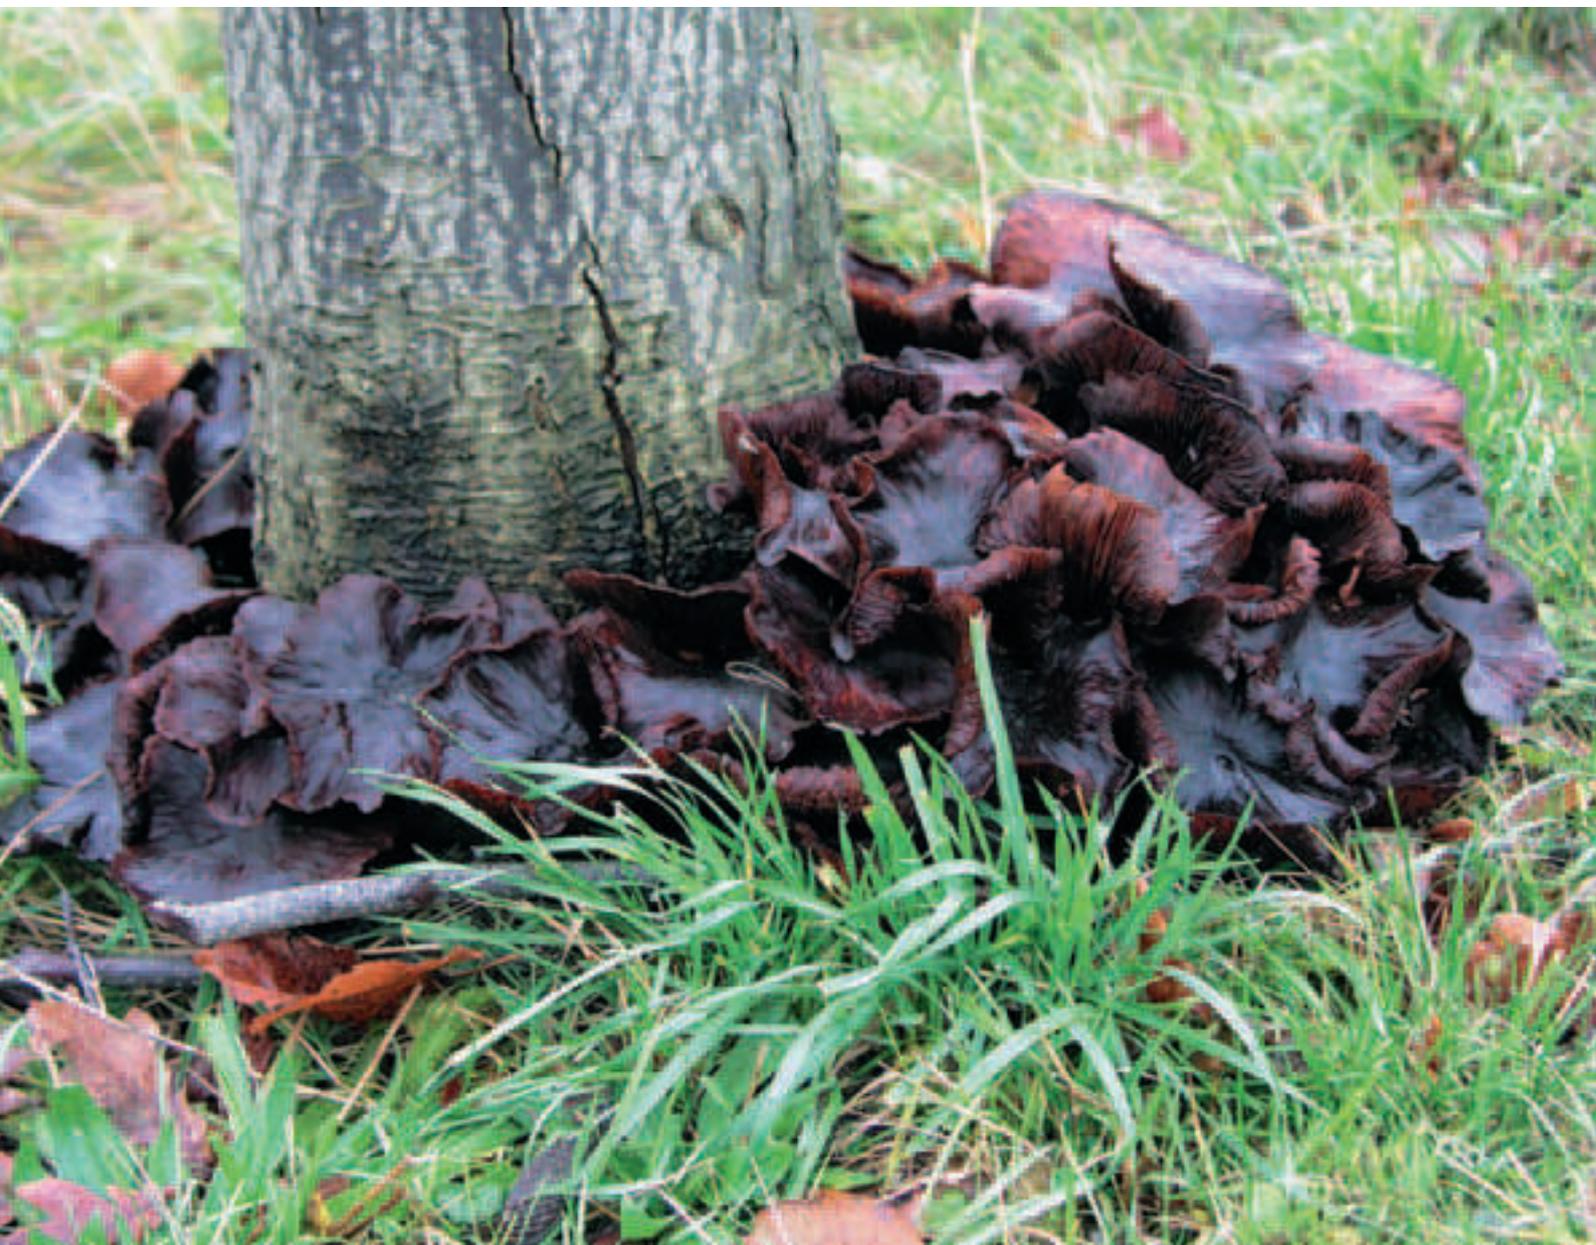
Anzeichen für eine verminderte Verkehrssicherheit können unter anderem Totholz, Risse, Höhlungen und Pilzfruchtkörper sein (Abbildung 143). Diese Schäden sind oftmals auffällig und zumeist durch eine bloße Inaugenscheinnahme feststellbar. Viele Schäden entstehen durch Fäulen, verursacht durch holzerstörende Pilze ⁽¹⁵⁾. Anders als bei den

Abbildung 143: Absterbende Pilzfruchtkörper des Hallimasch am Stammfuß eines Jungbaumes (Foto: IfB)

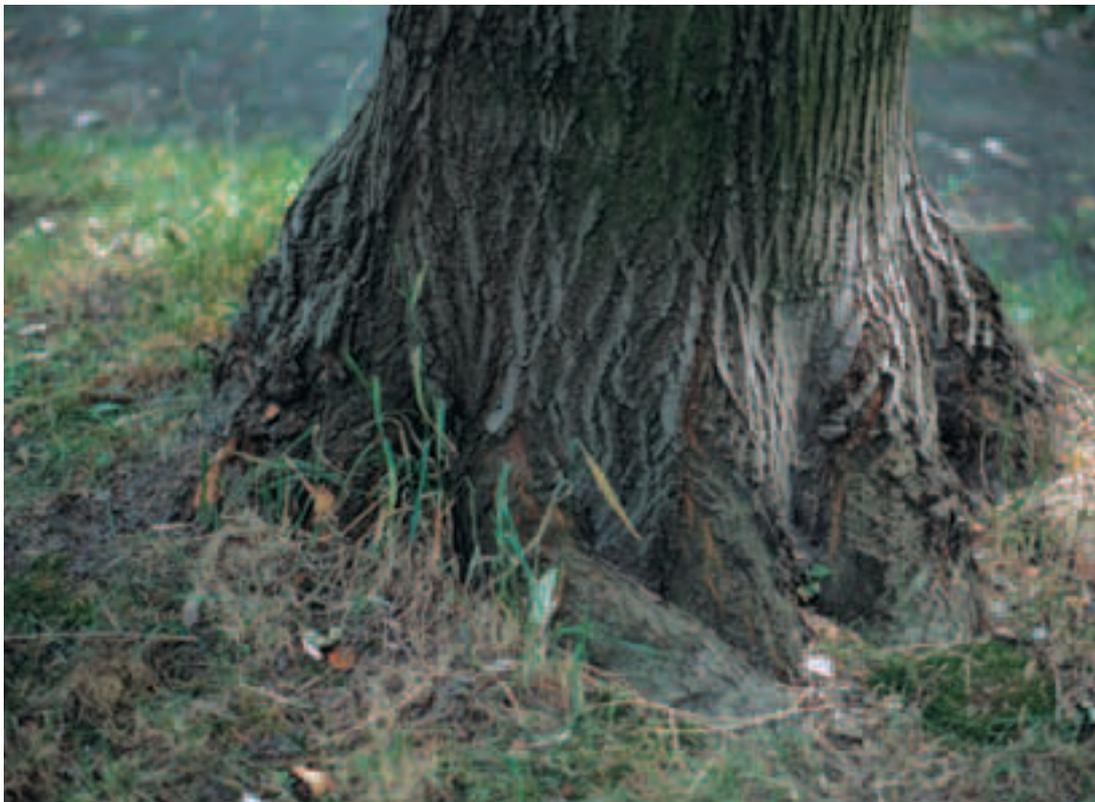
An vielen Bäumen mit umfangreichen Fäulen im Stamminnern oder in den Wurzeln zeigen sich keine Pilzfruchtkörper, sondern nur wenig auffällige Symptome (Abbildung 144). Deshalb werden diese Schäden oftmals übersehen oder als wenig bedeutsam für die Verkehrssicherheit eingestuft. Baumkontrolleure mit guter Schulung und langjährigen Erfahrungen können jedoch den größten Teil dieser Bäume ausfindig machen.

Abbildung 144:
Der verdickte Stammfuß ist das einzige visuelle Indiz für die vorhandene Fäule in diesem Baum, da sich keine Pilzfruchtkörper ausgebildet haben. (Foto: IfB)

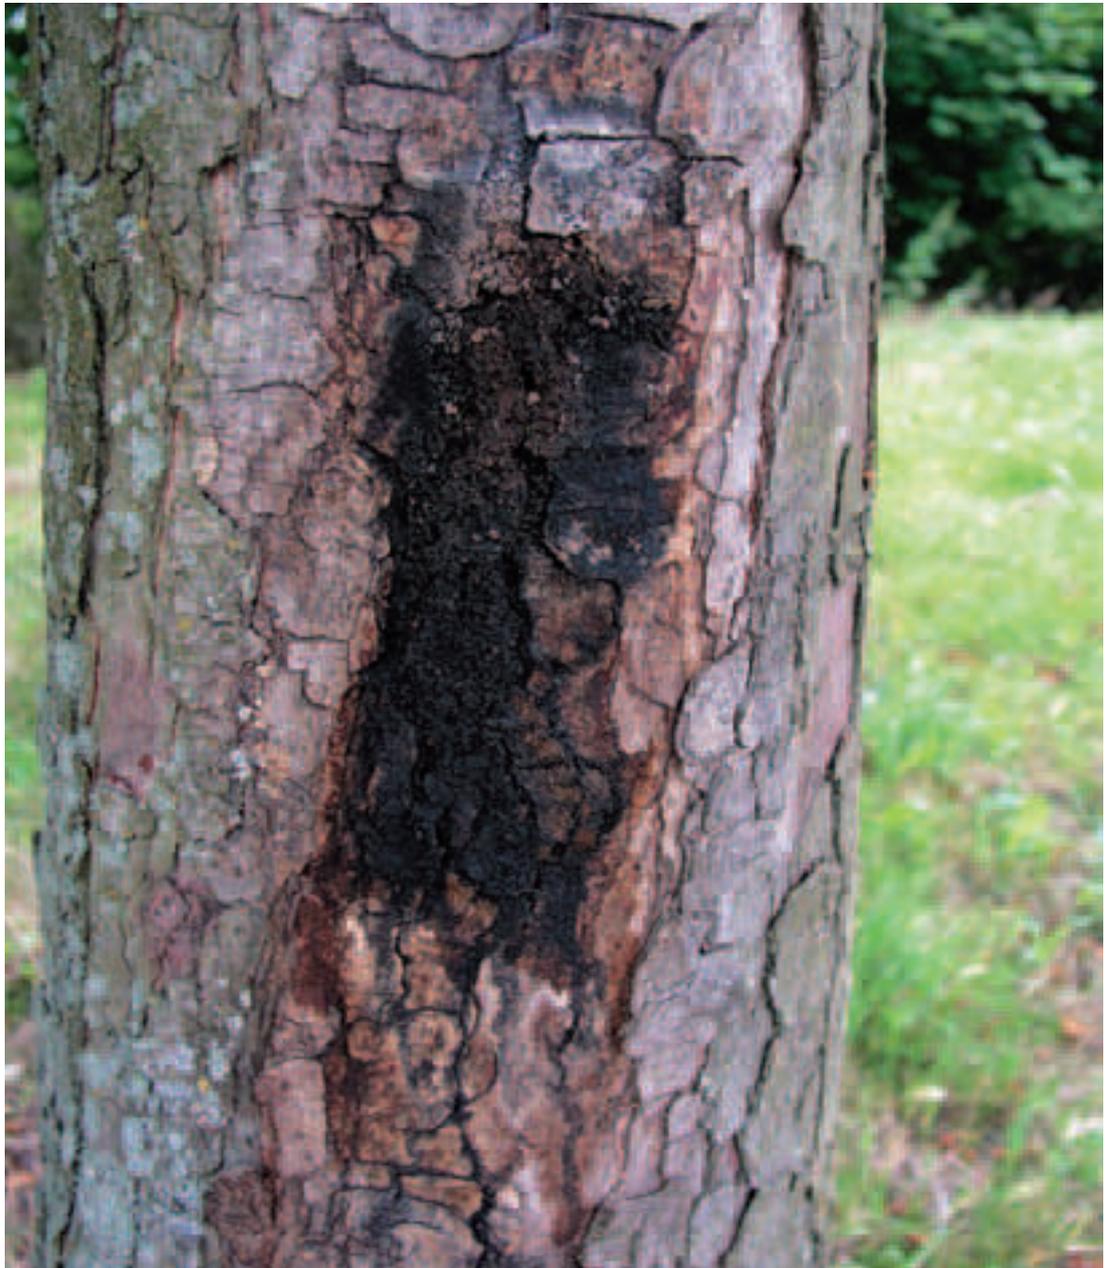
Abbildung 145:
Eingetrockneter,
schwarzer Ausfluss
im unteren Stamm-
bereich einer Ross-
kastanie – hier ist
zu untersuchen, ob
sich dahinter eine
Fäule befindet.
(Foto: IfB)

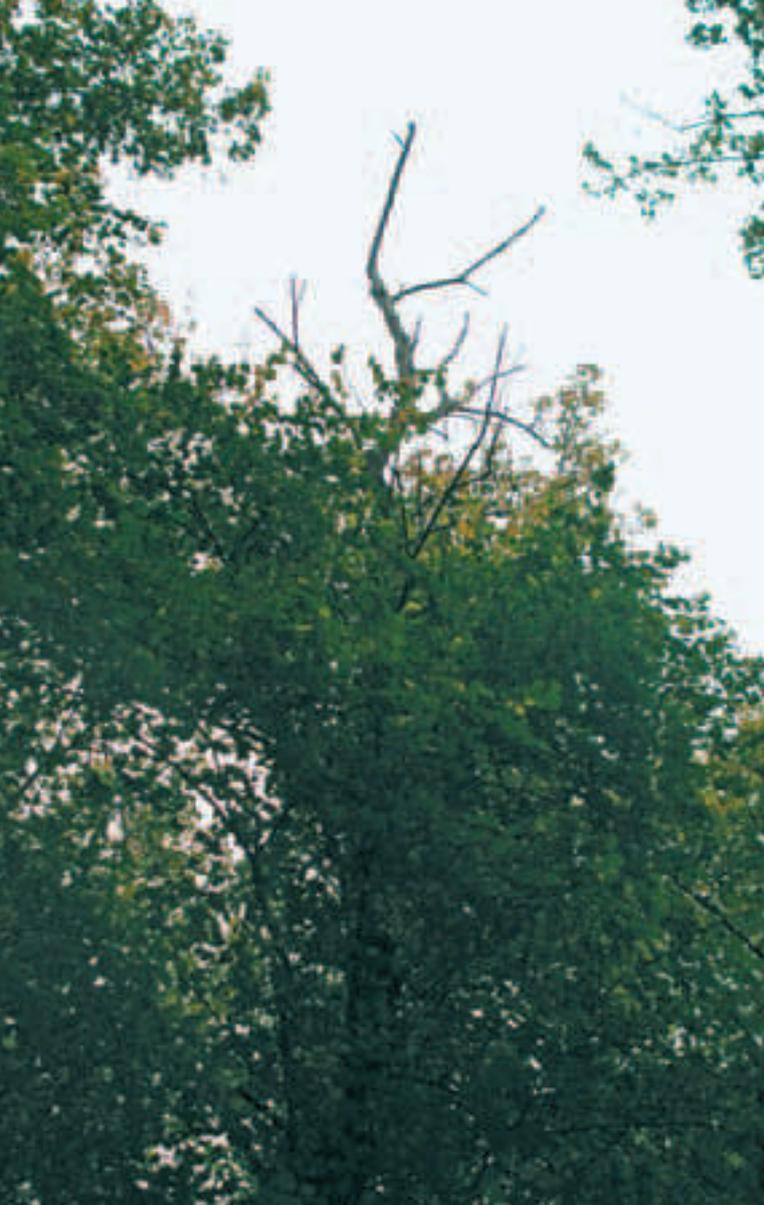
Alle Linden waren in der Oberkrone stark vergreisend (Vitalitätsstufe 3). Bei drei Bäumen war die Oberkrone bereits abgestorben. Aufgrund dieser Vergreisung sowie der Verschattung hatten sich auch stärkere Totäste gebildet, die bruchgefährdet waren und hätten herunter brechen können (Abbildung 147). Die Unterkronen waren dagegen deutlich vitaler (Vitalitätsstufe 2).

Abbildung 147: In der vergreisenden Krone der Linde hat sich Totholz im Starkastbereich gebildet. (Foto: IfB)

Aufgrund der vergreisenden Oberkronen wurde zunächst für 109 Bäume ein Kronenregenerationsschnitt um 5 m in der Höhe empfohlen. Da es sich hier um eine nicht öffentliche Allee handelt, die auch weiterhin durch ein Tor verschlossen sein wird, wurde hier auf einen Kronenregenerationsschnitt verzichtet. Durch diese Änderung konnte das für den Naturschutz wichtige Totholz in den Kronen verbleiben. Lediglich im Torbereich der Allee erfolgte ein Kronenregenerationsschnitt aus Gründen der Verkehrssicherheit und der Vergreisung in der Oberkrone.

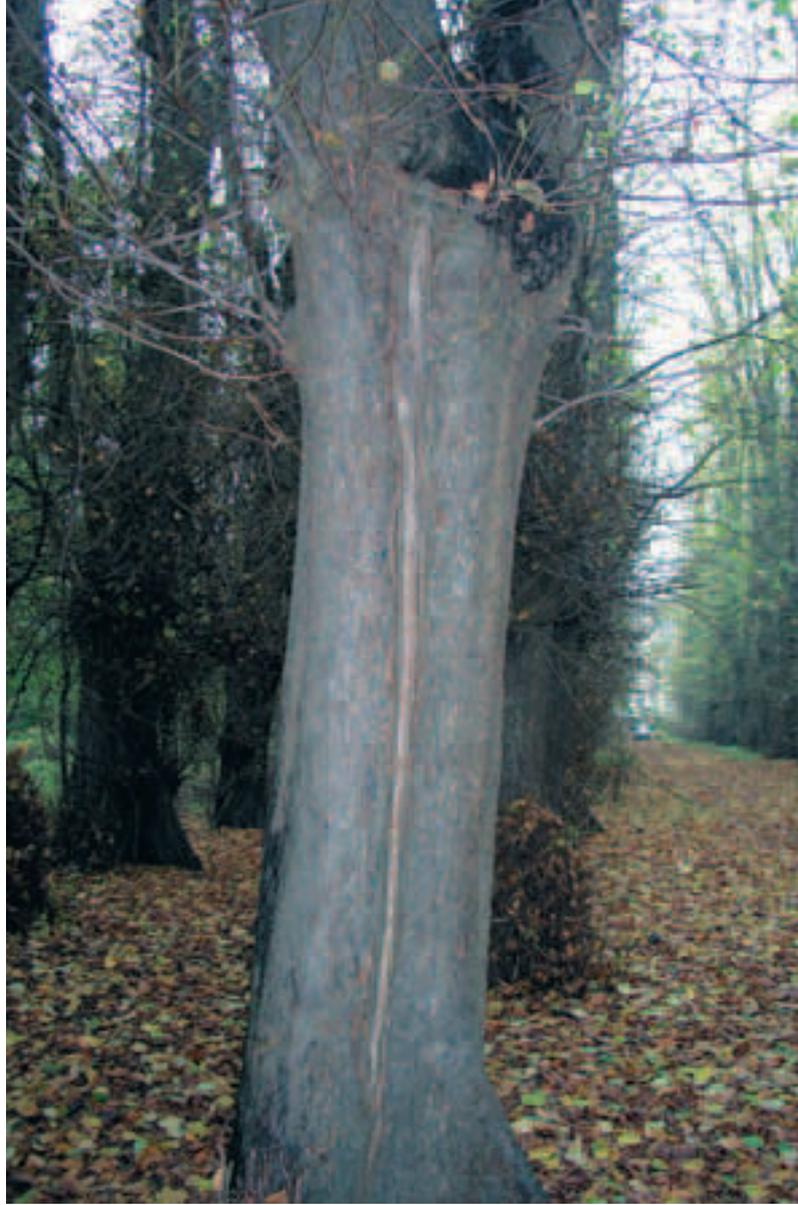
Abbildung 148: Die für Linden typische Rissbildung im Stamm - hier muss untersucht werden, ob sich entlang des Risses eine Fäule entwickelt hat. (Foto: IfB)

Im Anschluss an die visuellen Baumkontrollen wurden die größeren Wunden und Defektsymptome vom Boden und bei Bedarf von der Leiter aus eingehend untersucht. Viele der Bäume (insgesamt 51 Stück) wiesen die für Linden typischen Stammrisse auf (Abbildung 148). In allen Fällen wurde geprüft, ob sich ausgehend von diesen Rissen eine Fäule im Stamm gebildet hatte. Lediglich bei zehn Bäumen wurden umfangreichere Fäulen und keine ausreichenden Restwandstärken ermittelt. Bei diesen Bäumen war die Bruchsicherheit nicht gegeben, jedoch durch baumpflegerische Maßnahmen wieder herstellbar.

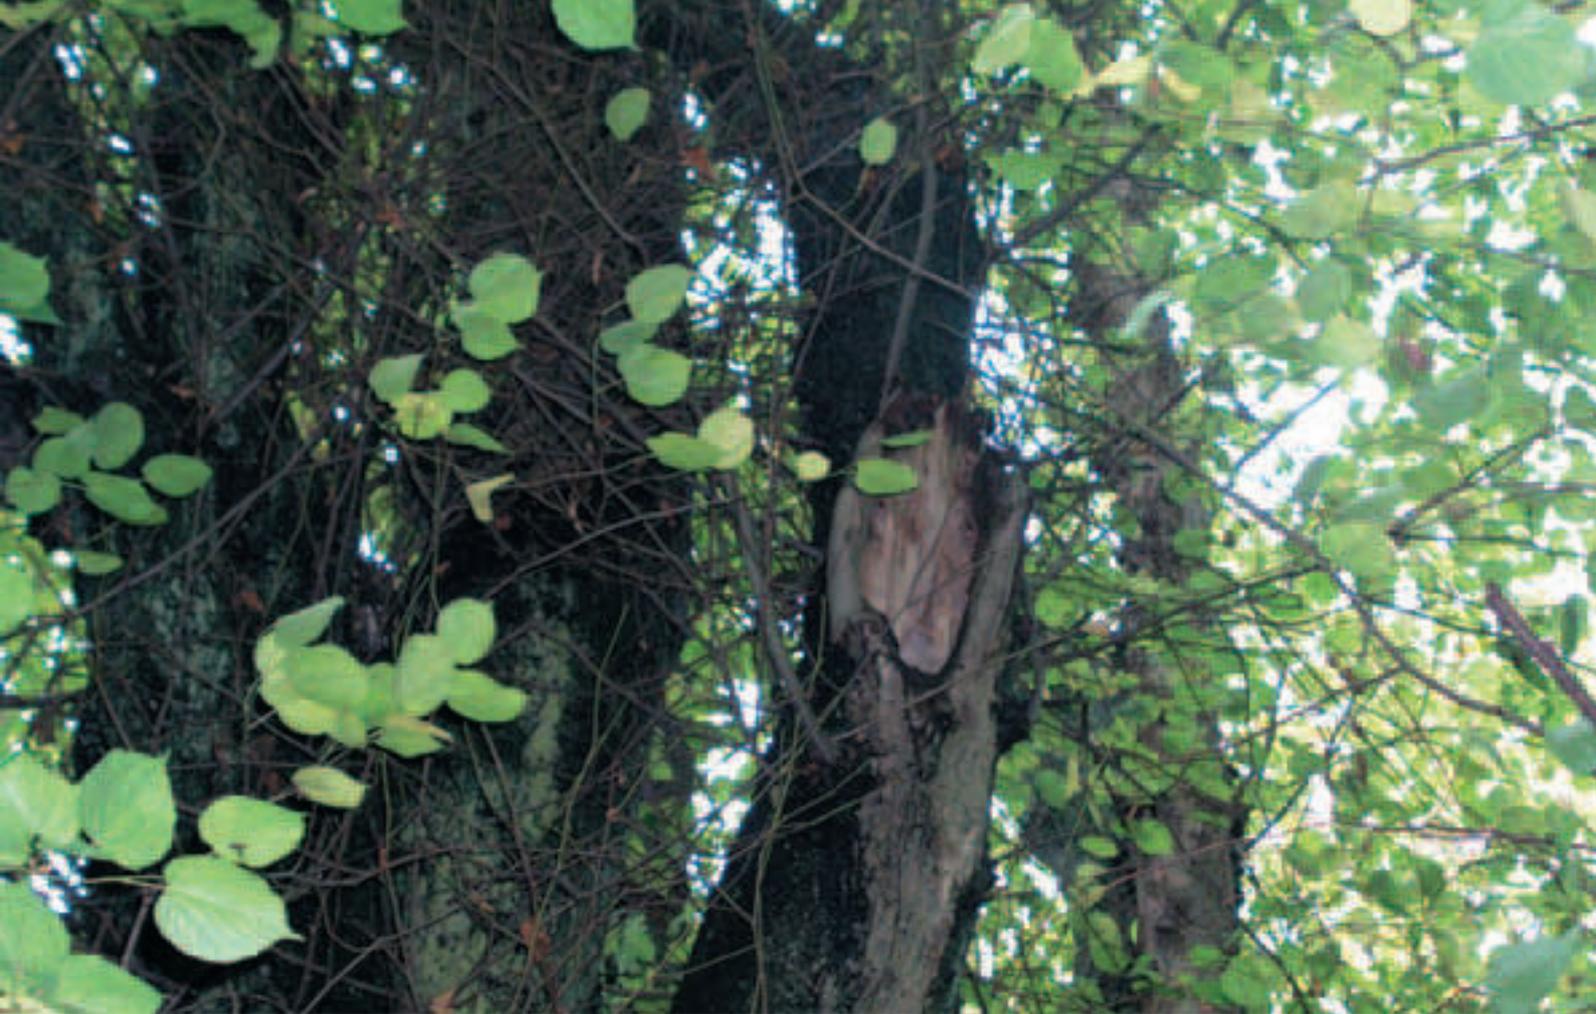
Abbildung 149: Eingefaltete Astungswunden im unteren Kronenbereich wurden in Ascheberg von einer Leiter aus untersucht. (Foto: IfB)

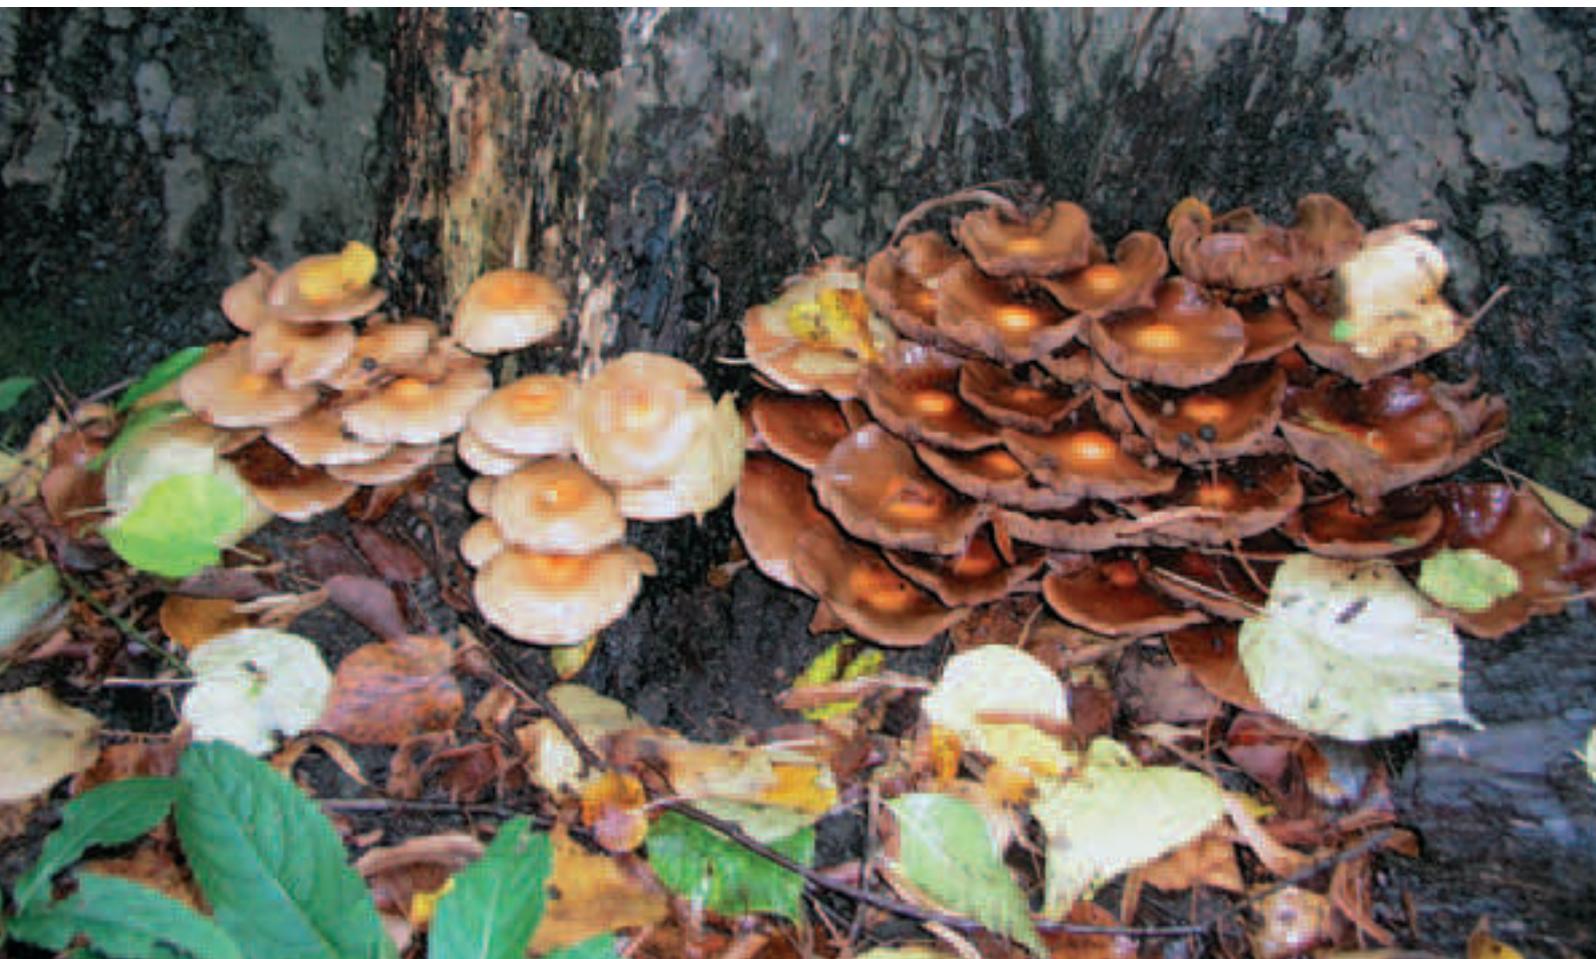
Abbildung 150: Pilzfruchtkörper des Hallimasch am Stammfuß eines Hochstubbens in Ascheberg. (Foto: IfB)

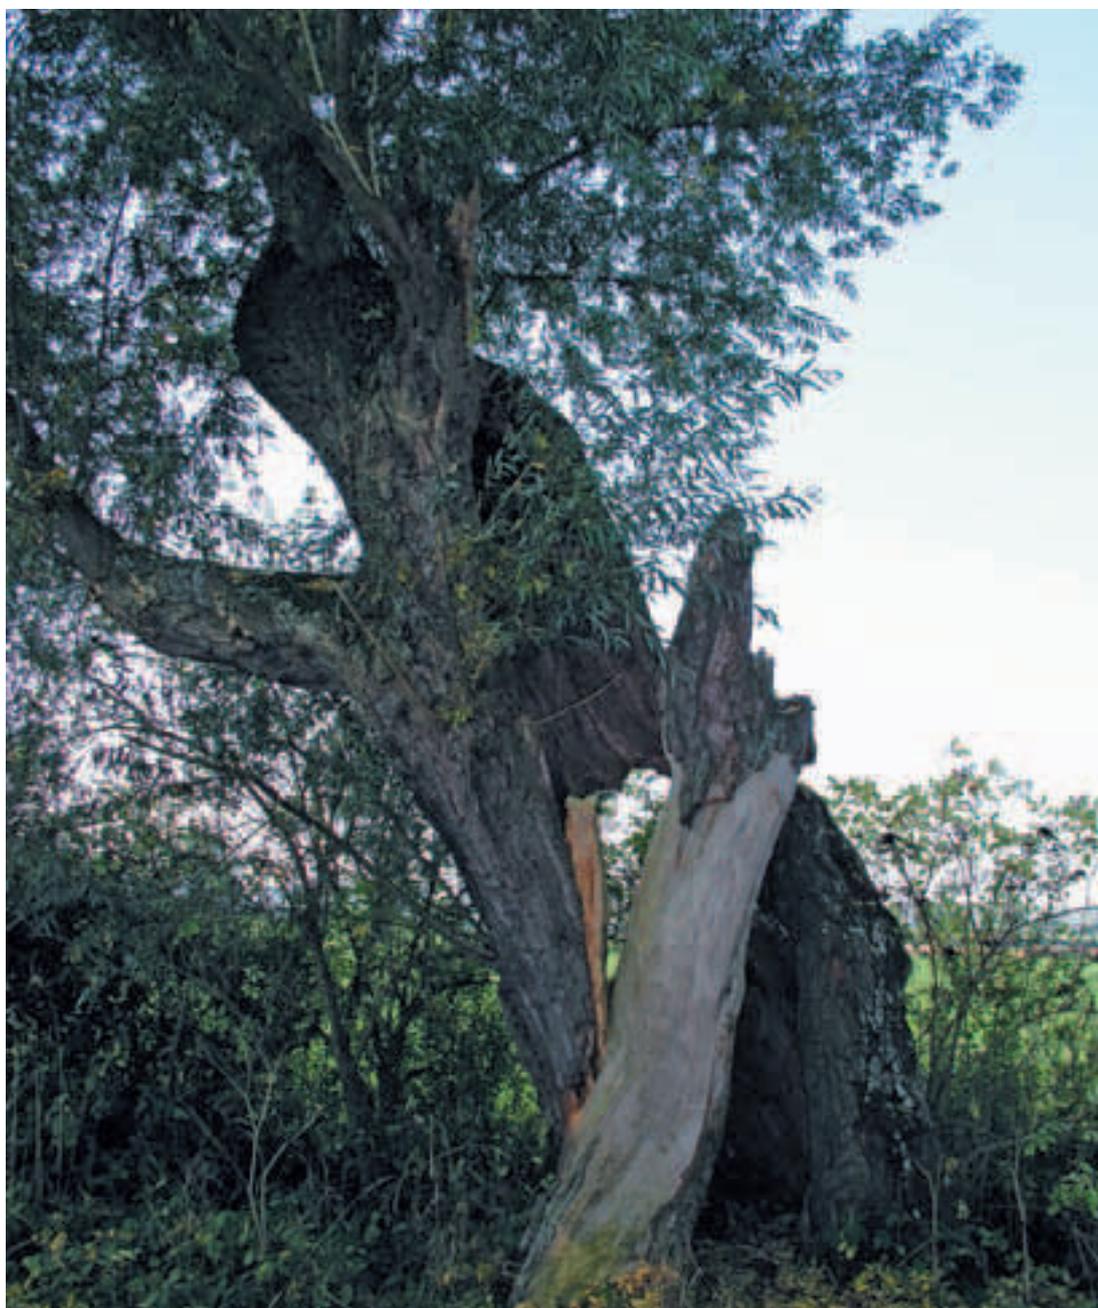
Abbildung 153:
Diese Weide muss-
te aufgrund man-
gelnder Bruchsi-
cherheit gefällt
werden. (Foto: IfB)

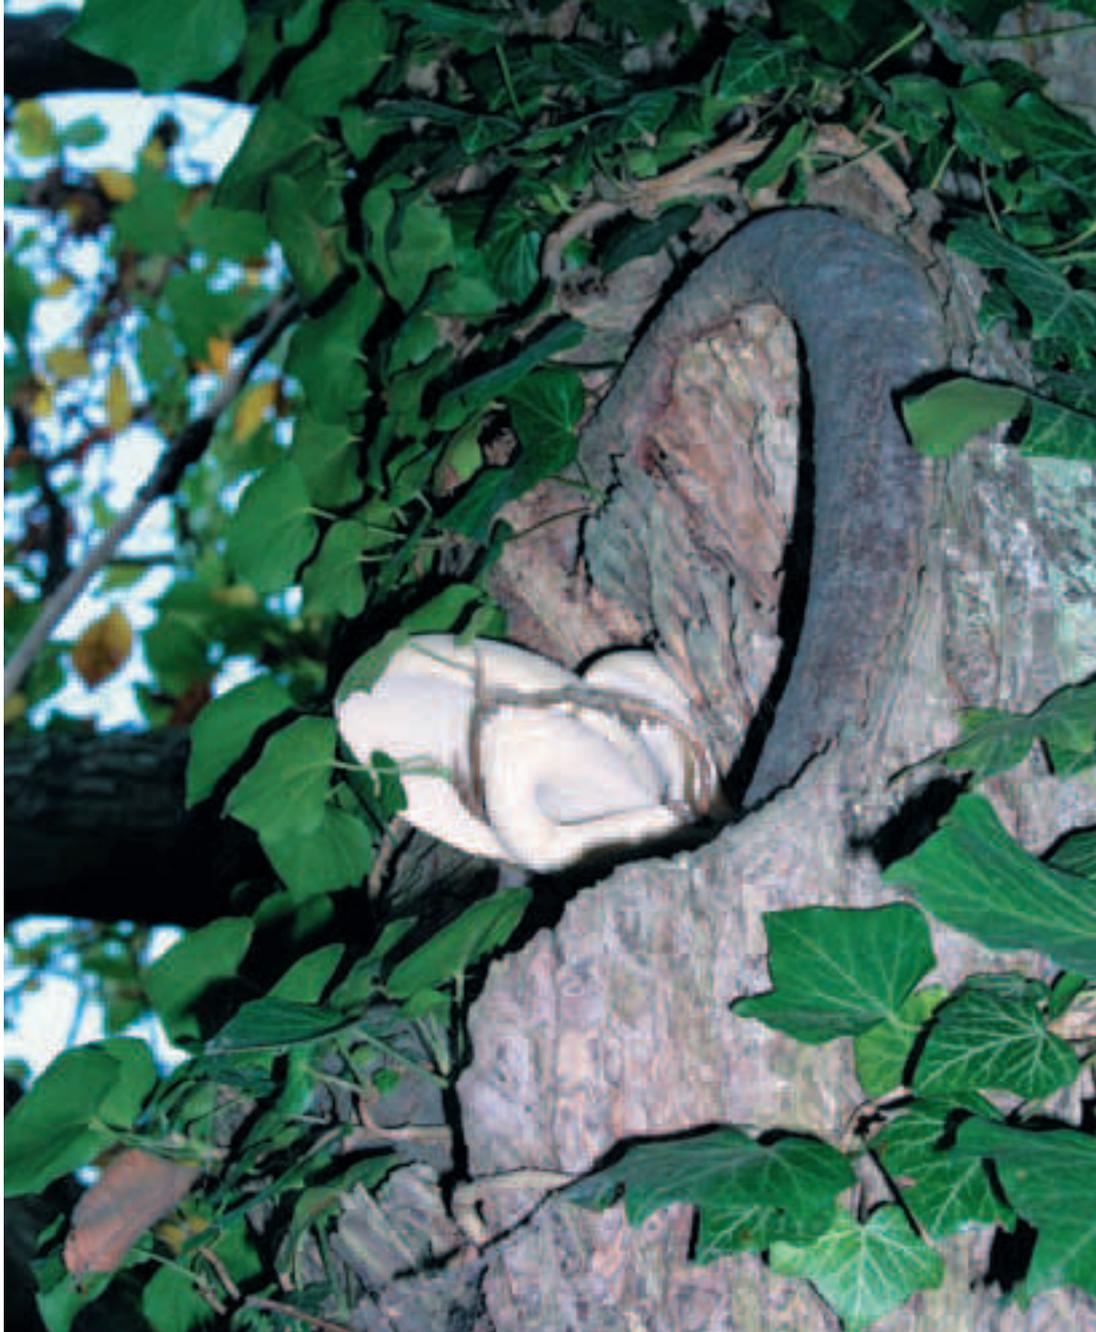
Abbildung 155:
Die weißen Pilzfruchtkörper des Ulmen-Raslings im Bereich einer eingefalteten Astungswunde an einer Ulme. (Foto: IfB)

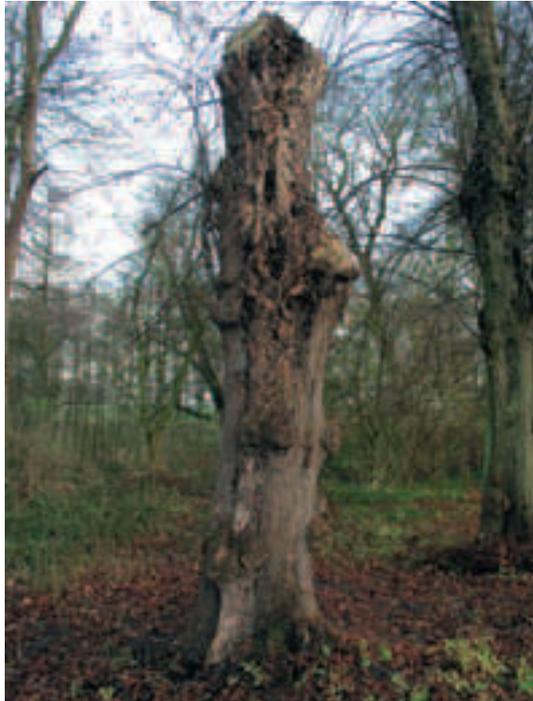
Abbildung 156: Diese Linde in Farve war nur noch als Hochstubben vorhanden und mit dem Brandkrustenpilz befallen. (Foto: IfB)

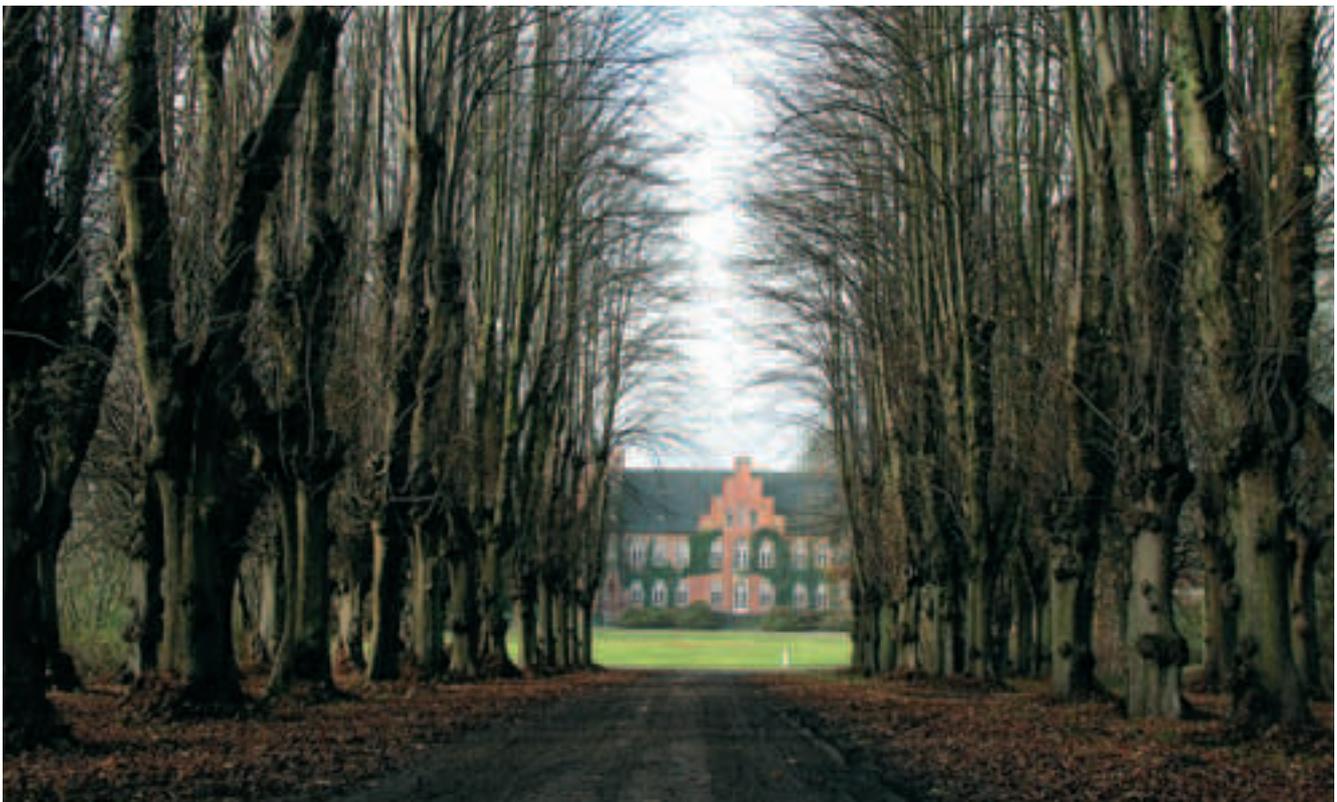
Die Allee wurde in der Vergangenheit offenbar mehrmals gekappt. Die unterste Kappebene befand sich in circa 3 m Höhe, eine weitere Kappebene in circa 8 m Höhe (Abbildung 157). Ausgehend von den Kappstellen sind an 52 Bäumen umfangreichere Schäden, wie eingefaltete Wunden, Risse im Stamm beziehungsweise in Stämmlingen und Stämmlingsausbrüche entstanden. Die Untersuchungen ergaben, dass lediglich bei fünf Bäumen keine ausrei-

Abbildung 157: Die ehemaligen Kappebenen dieser Linden-Allee in Farve liegen bei circa 3 und 8 m Höhe. (Foto: IfB)

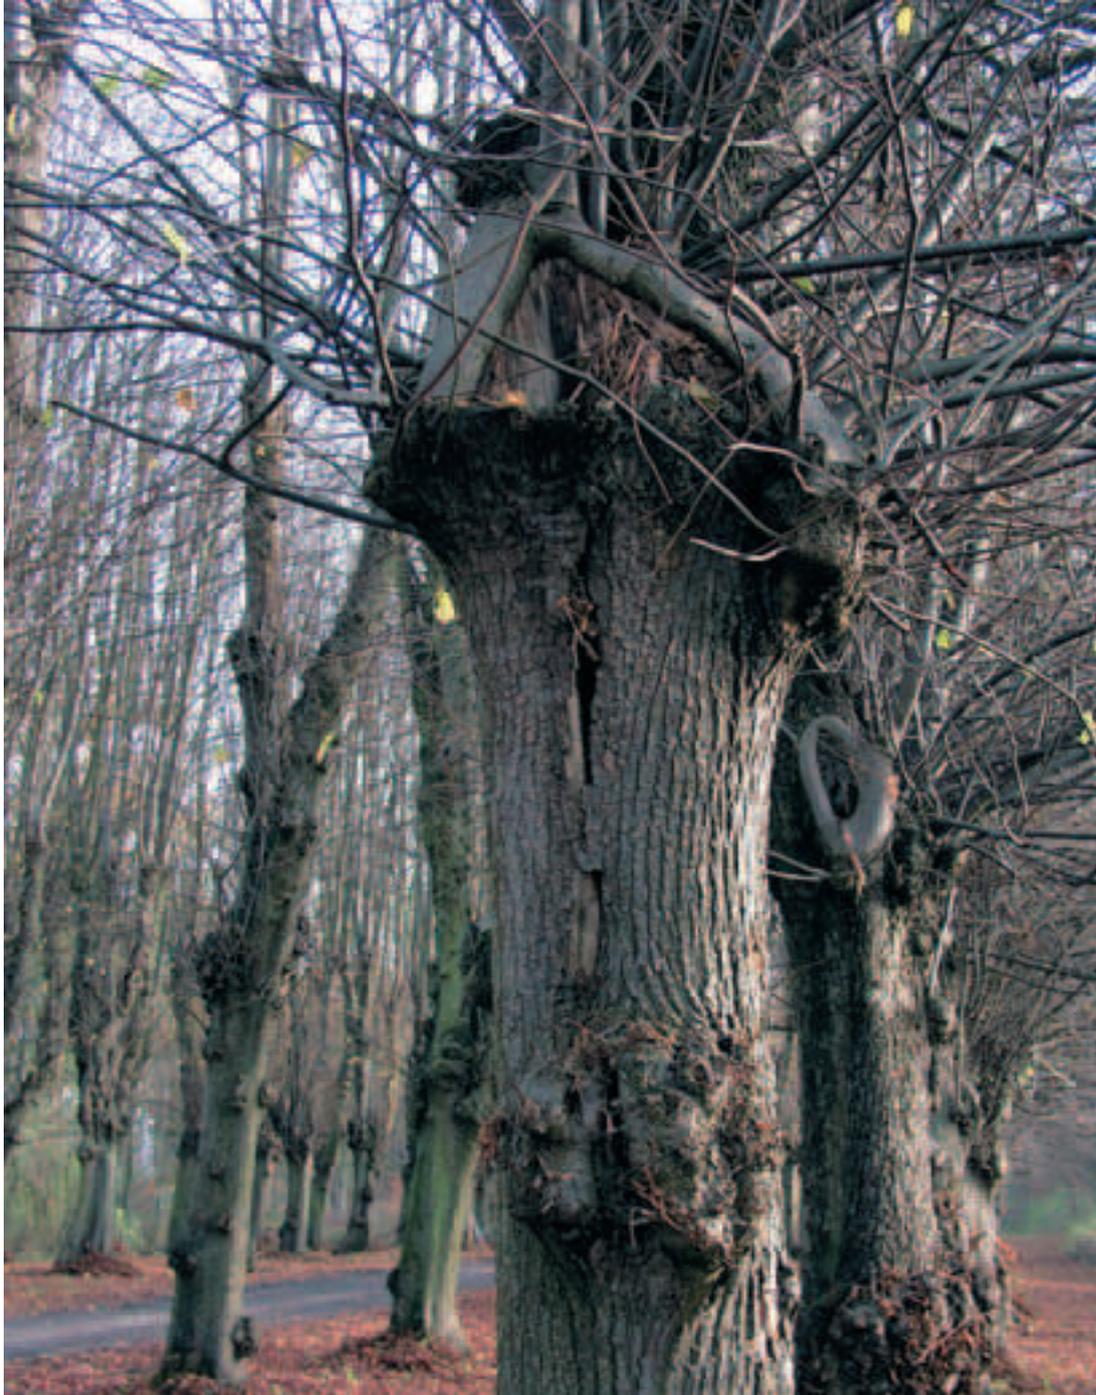
Abbildung 158:
Unterhalb der eingefaulten Kappstelle hat sich ein Riss im Holzkörper gebildet. (Foto: IfB)

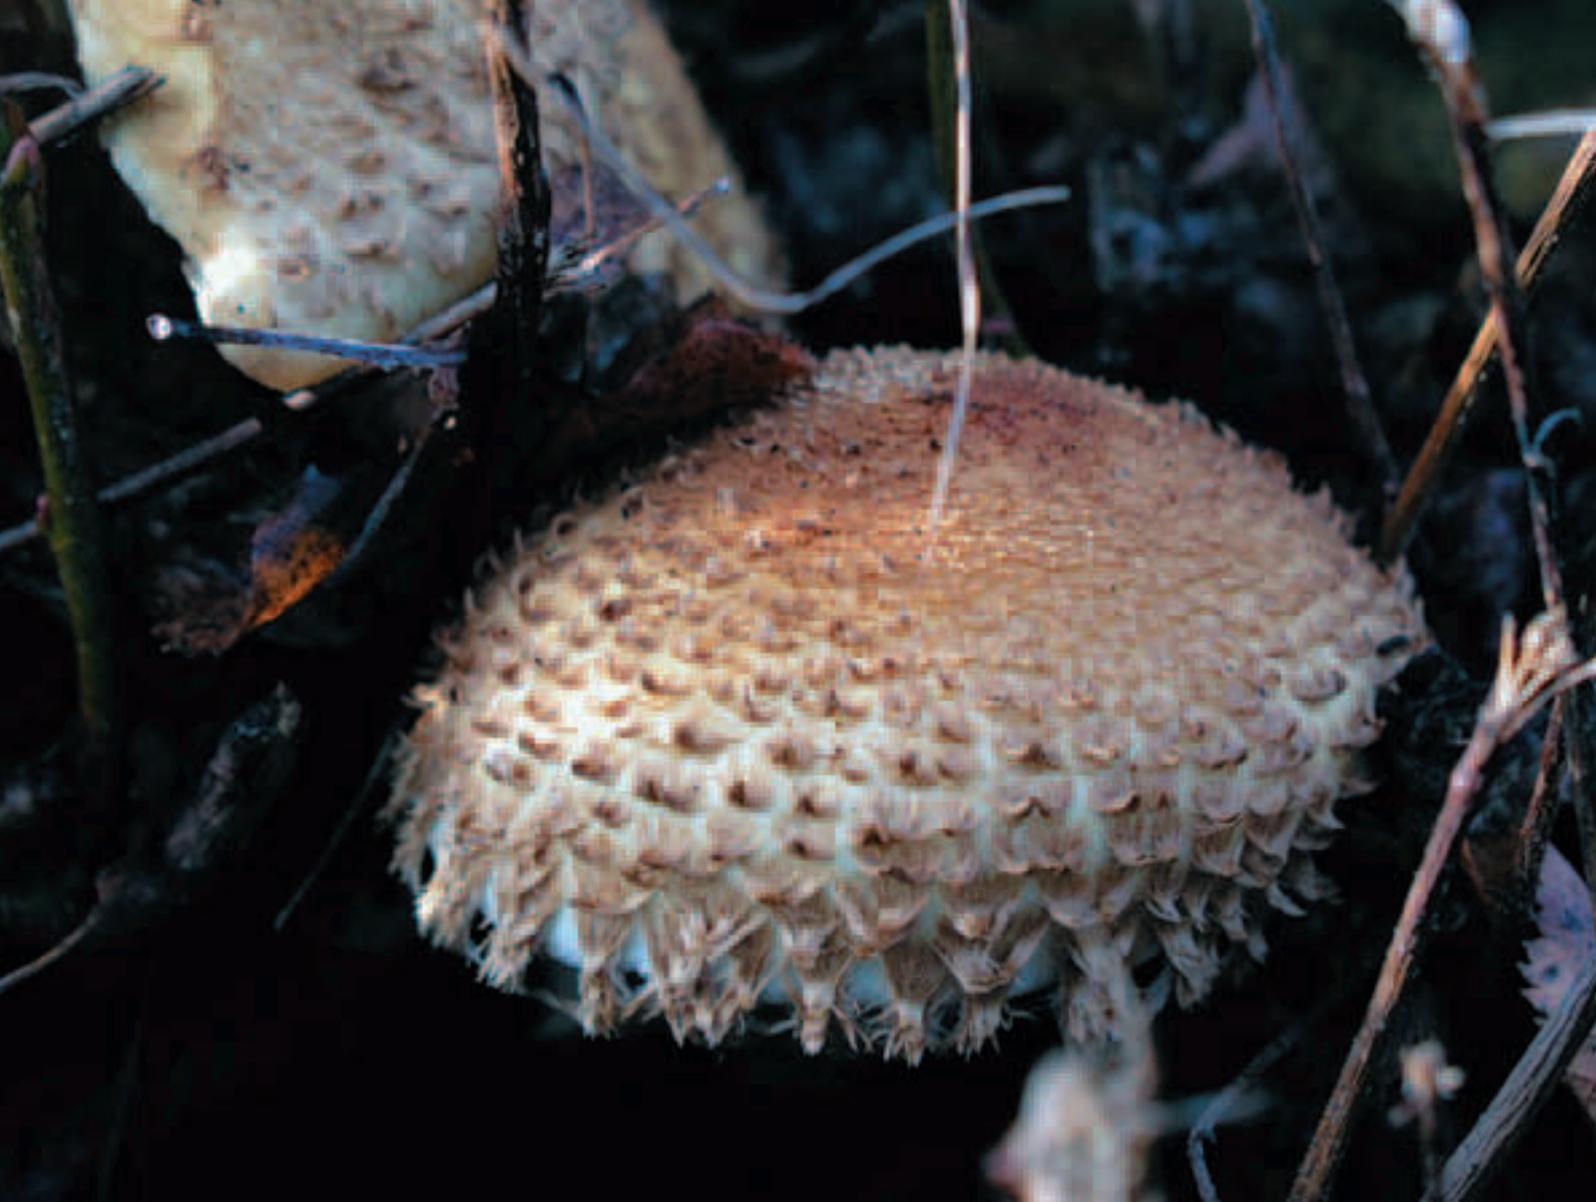
Abbildung 159: Pilzfruchtkörper des Sparrigen Schüpplings am Stammfuß einer Linde. (Foto: IfB)

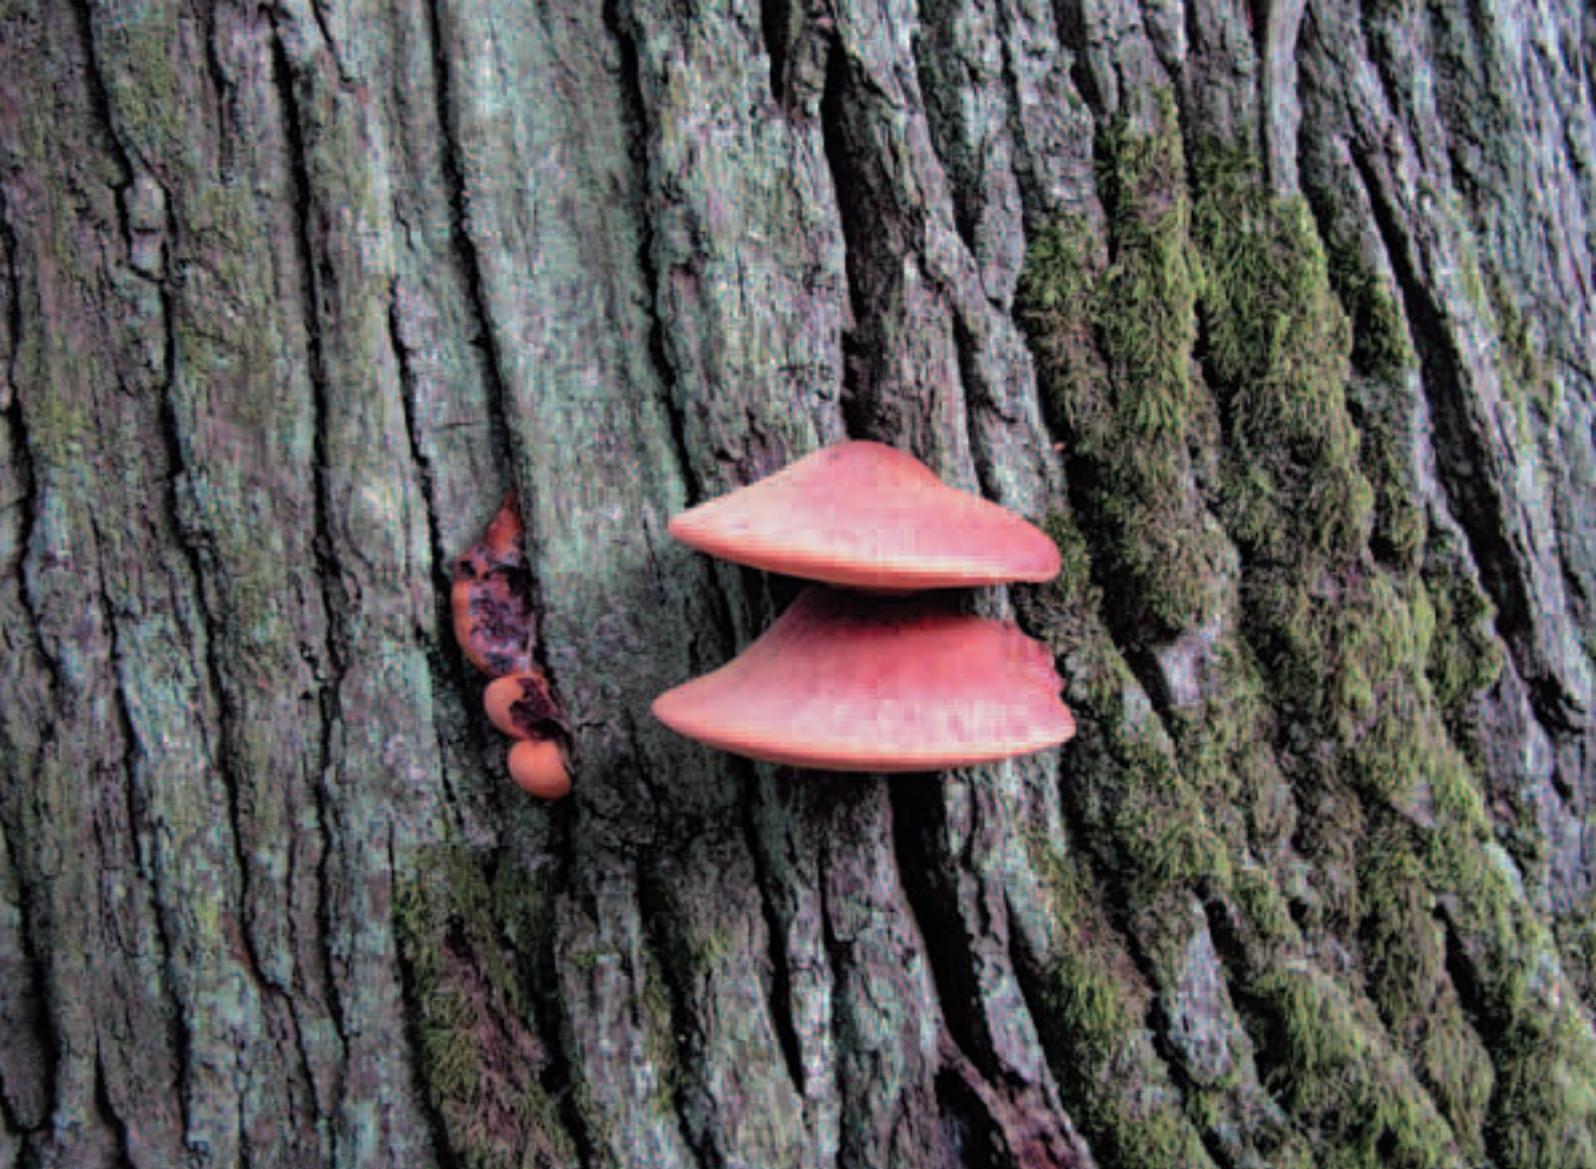
Abbildung 162: Fruchtkörper der Ochsenszunge am Stammfuß einer Eiche in Gudow. (Foto: IfB)

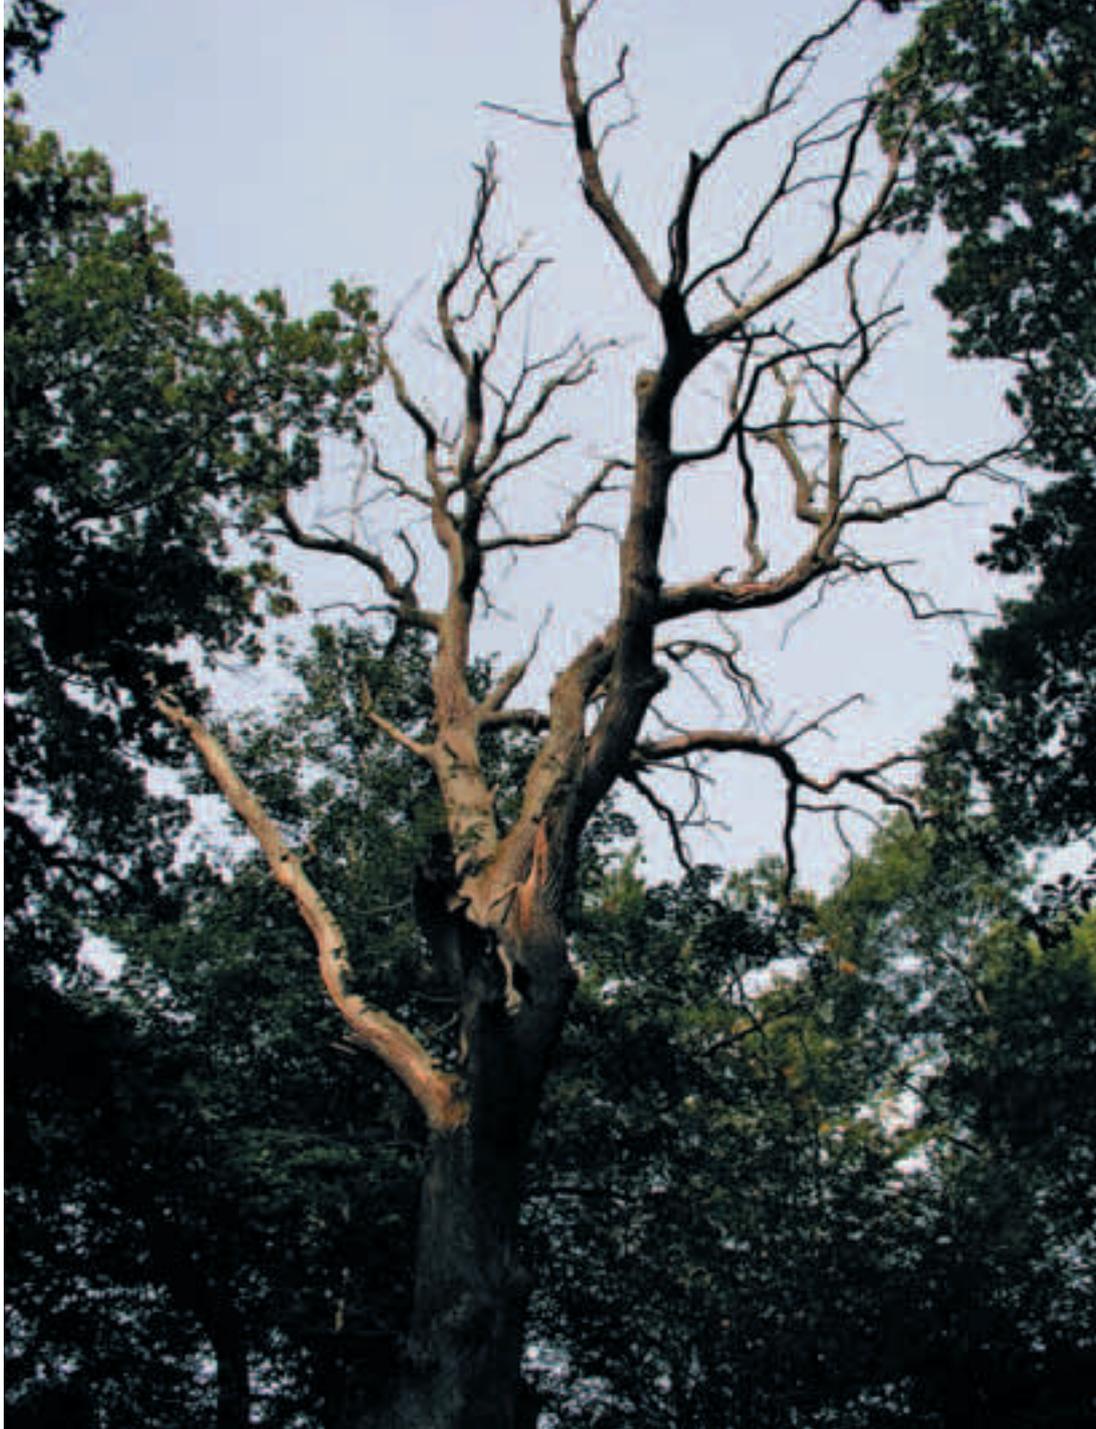
Abbildung 163:
Für diese abgestorbene Eiche wurde zunächst die Fällung empfohlen – nach Untersuchung des Holzzustandes wurde der Baum mit Erdankern gesichert und konnte somit als stehendes Totholz erhalten werden.
(Foto: IfB)

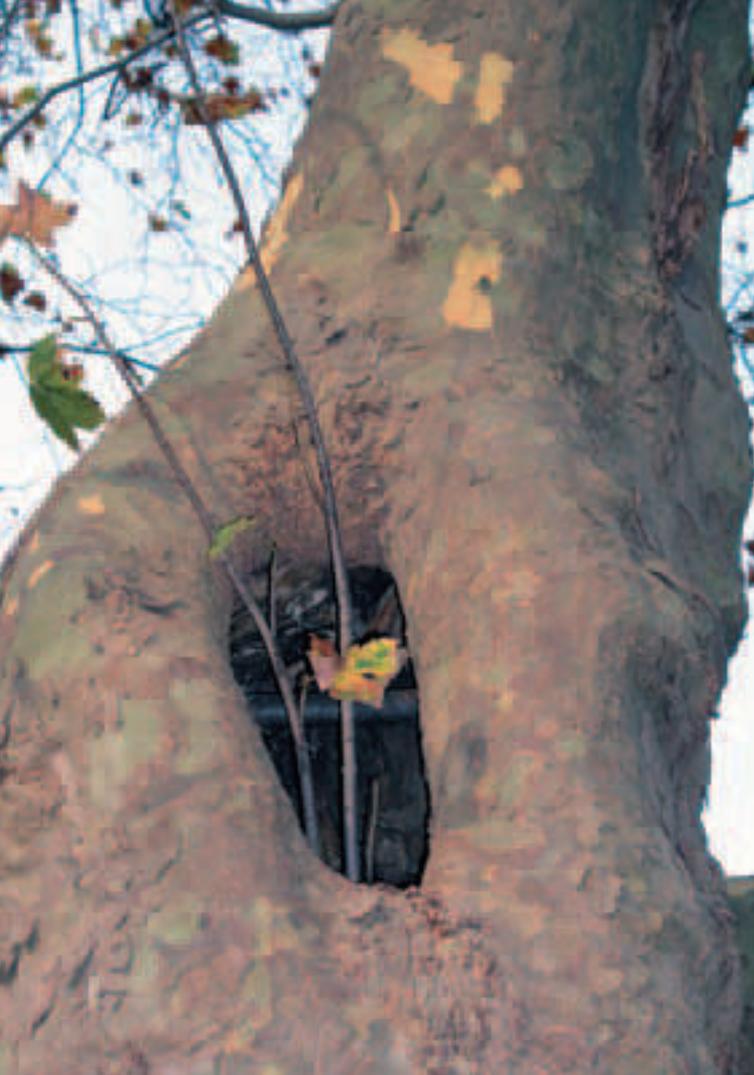
Abbildung 164: Viele Platanen in der Kieler Allee wurden vormals baumchirurgisch behandelt – diese eingefaulte Astungswunde wurde mit Gewindestangen versehen. (Foto: IfB)
