Historische Alleen in Schleswig-Holstein – geschützte Biotope und grüne Kulturdenkmale

Abschlusspublikation des DBU-geförderten Modellprojektes 2005-2009

4. Baumbiologische Möglichkeiten zur Erhaltung historischer Alleen

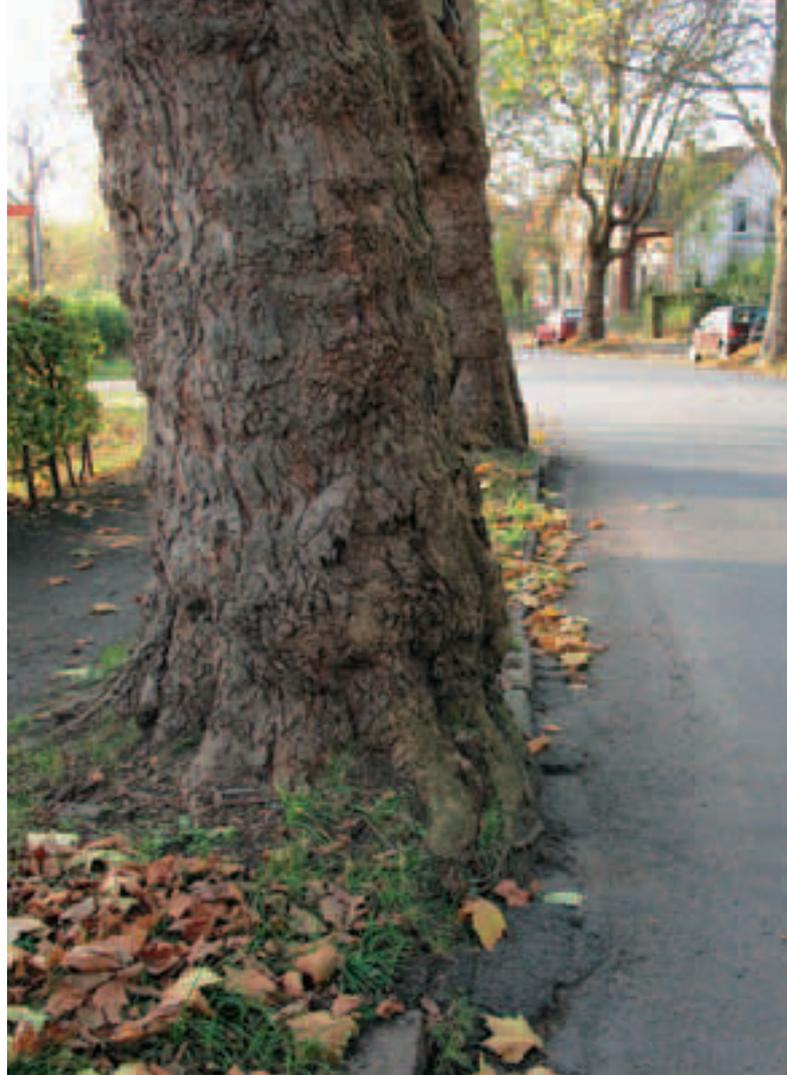
Abbildung 165: Die Platanen in Kiel-Holtenau wachsen mit ihren Stammfüßen bis in den Verkehrsraum hinein. (Foto: IfB)

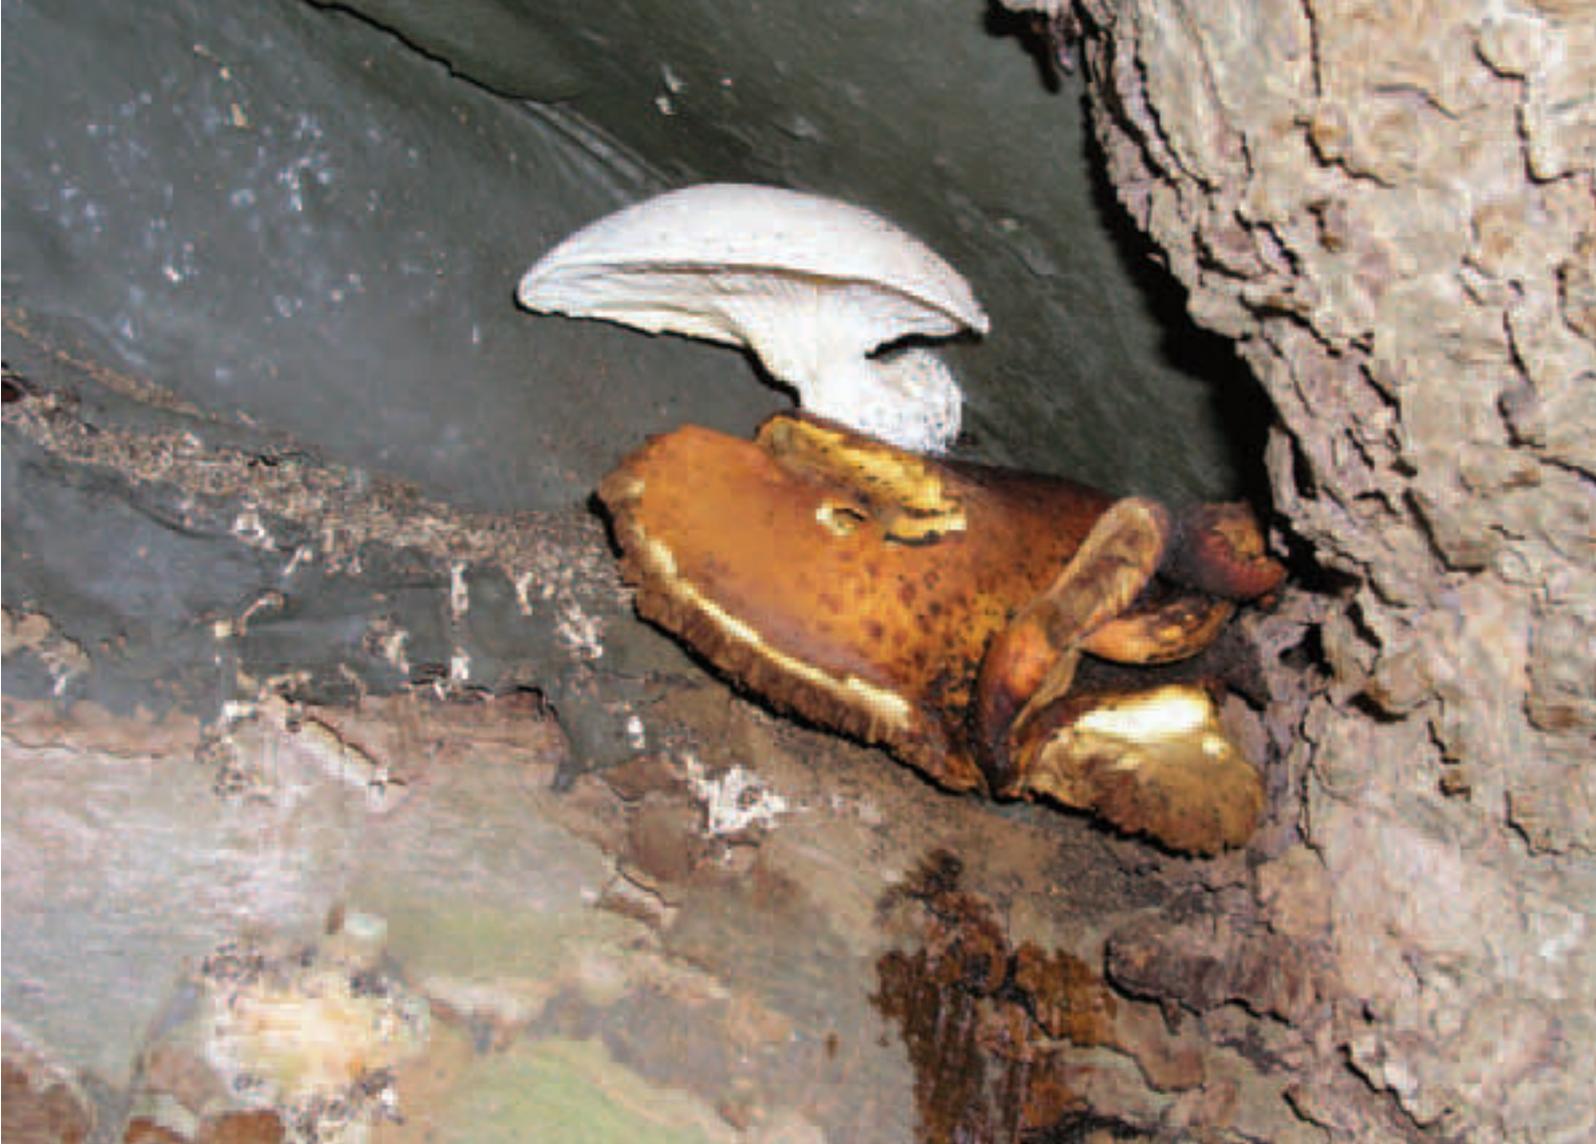
Abbildung 166: Abgestorbener Pilzfruchtkörper des Hochthronenden Schüpplings und frischer Fruchtkörper des Austernseitlings im Bereich einer eingefaulten Astungswunde. (Foto: IfB)

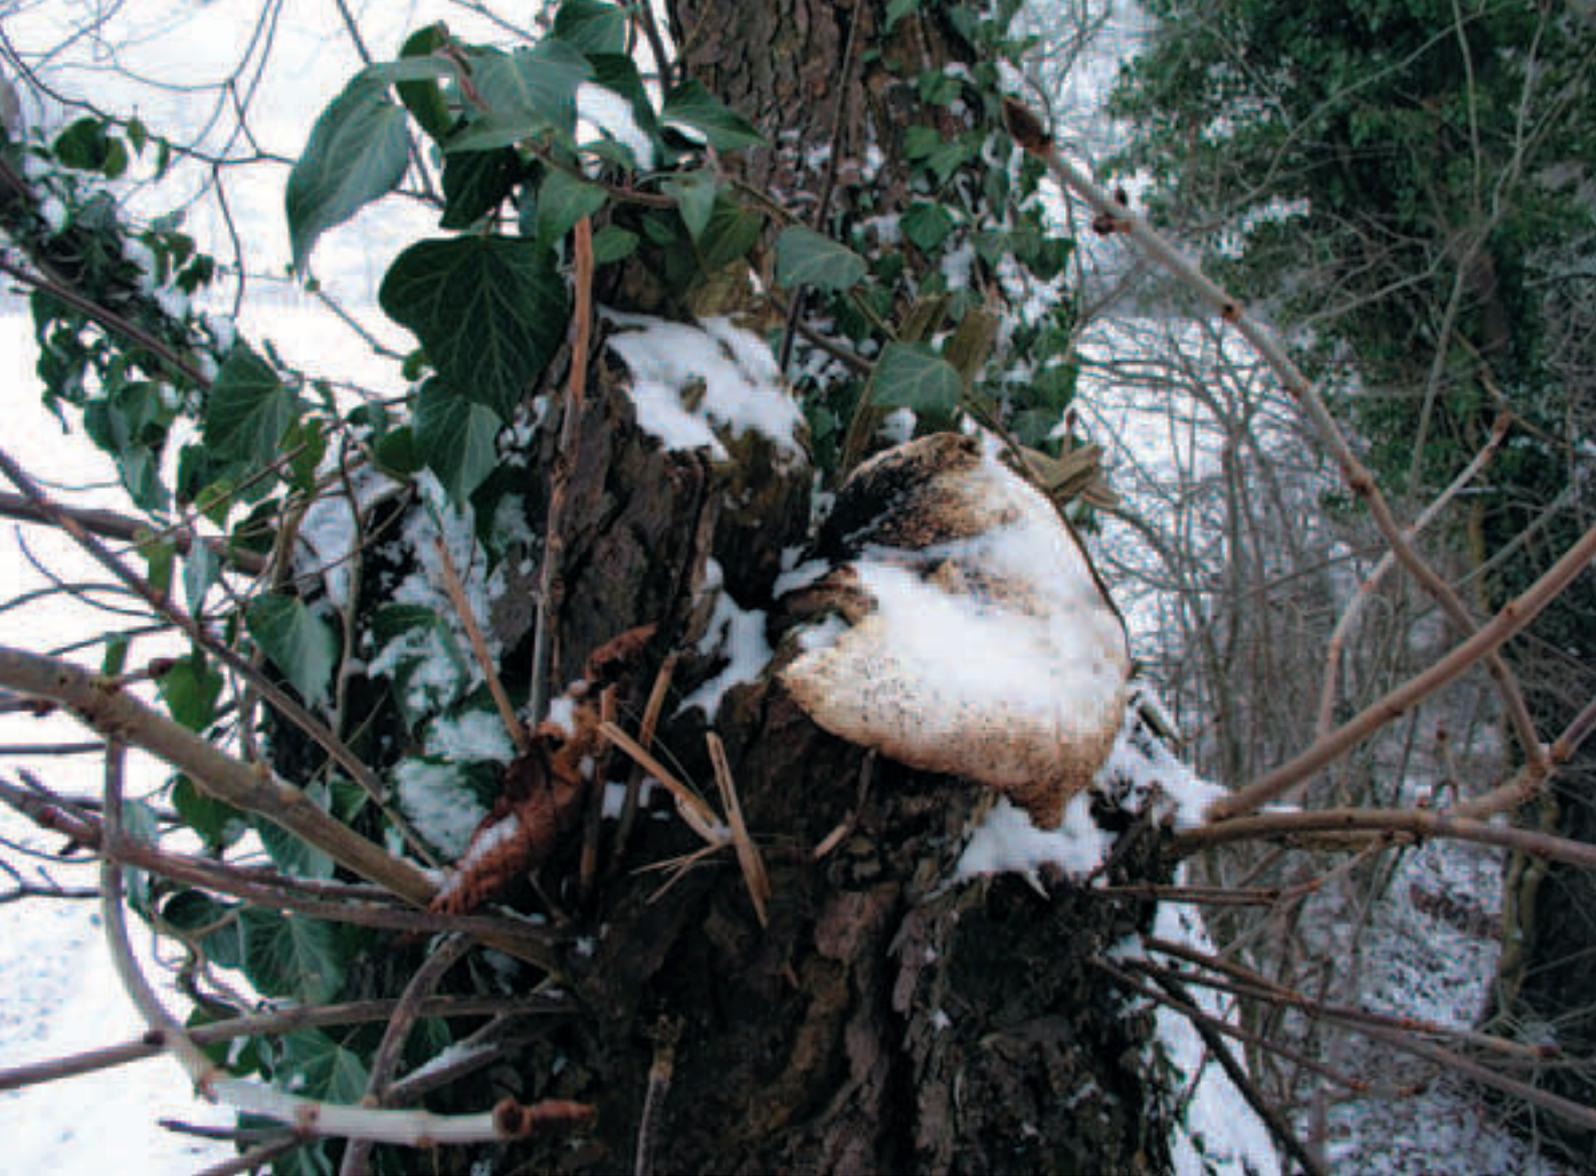
Abbildung 167: Abgestorbener Pilzfruchtkörper des Schuppigen Porlings im Bereich einer eingefaulten Astungswunde. (Foto: IfB)

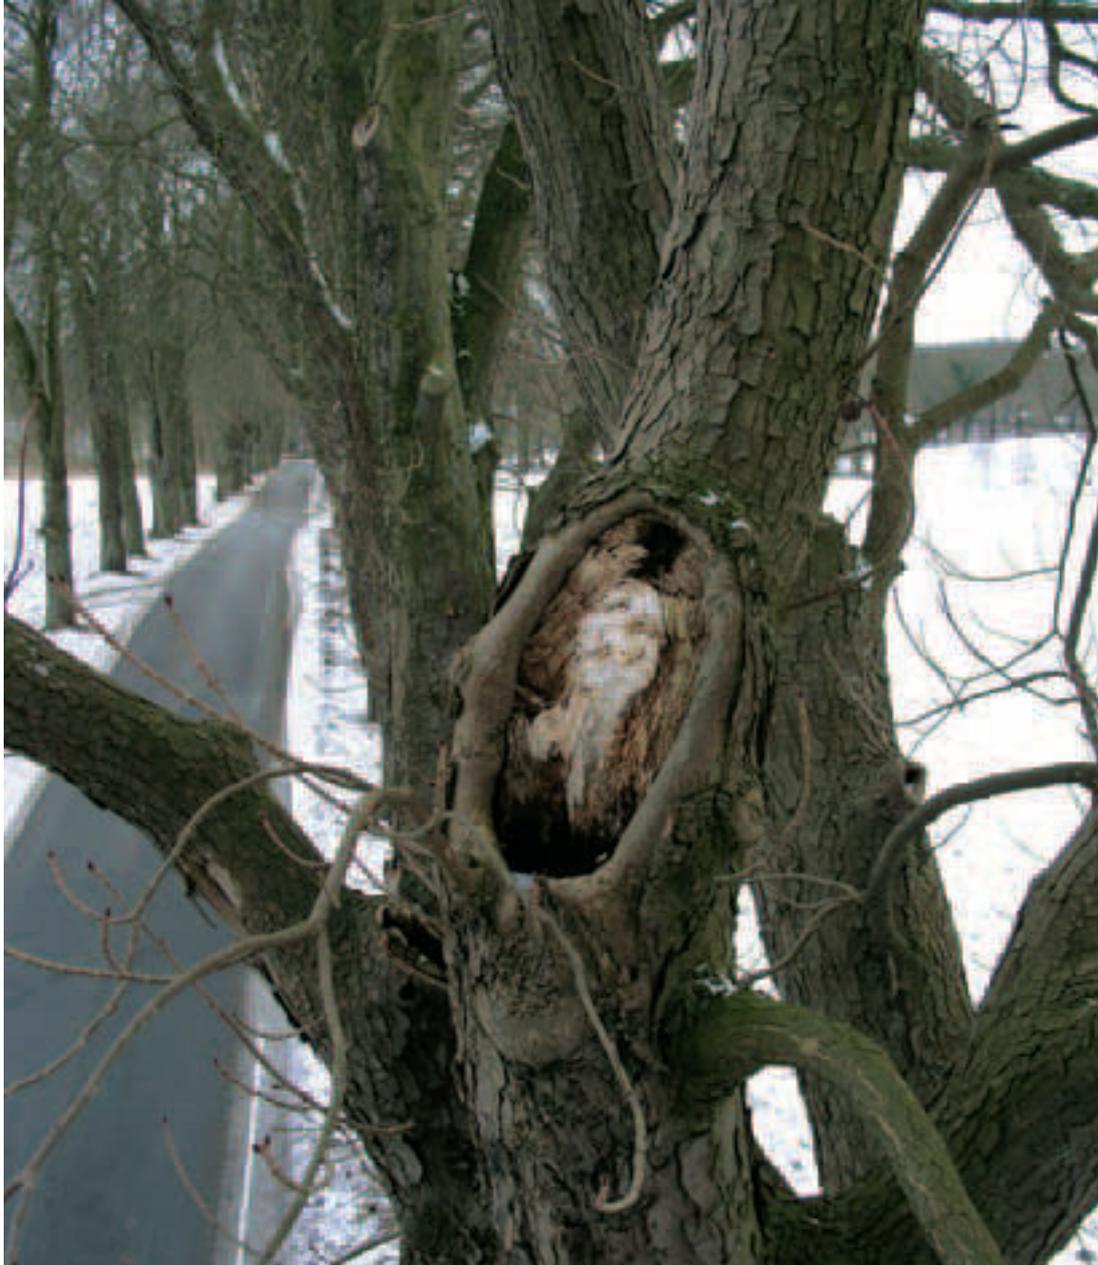
Abbildung 168:
Eingefaltete Astungswunde an einem Stämmling einer Weißblühenden Rosskastanie.
(Foto: IfB)

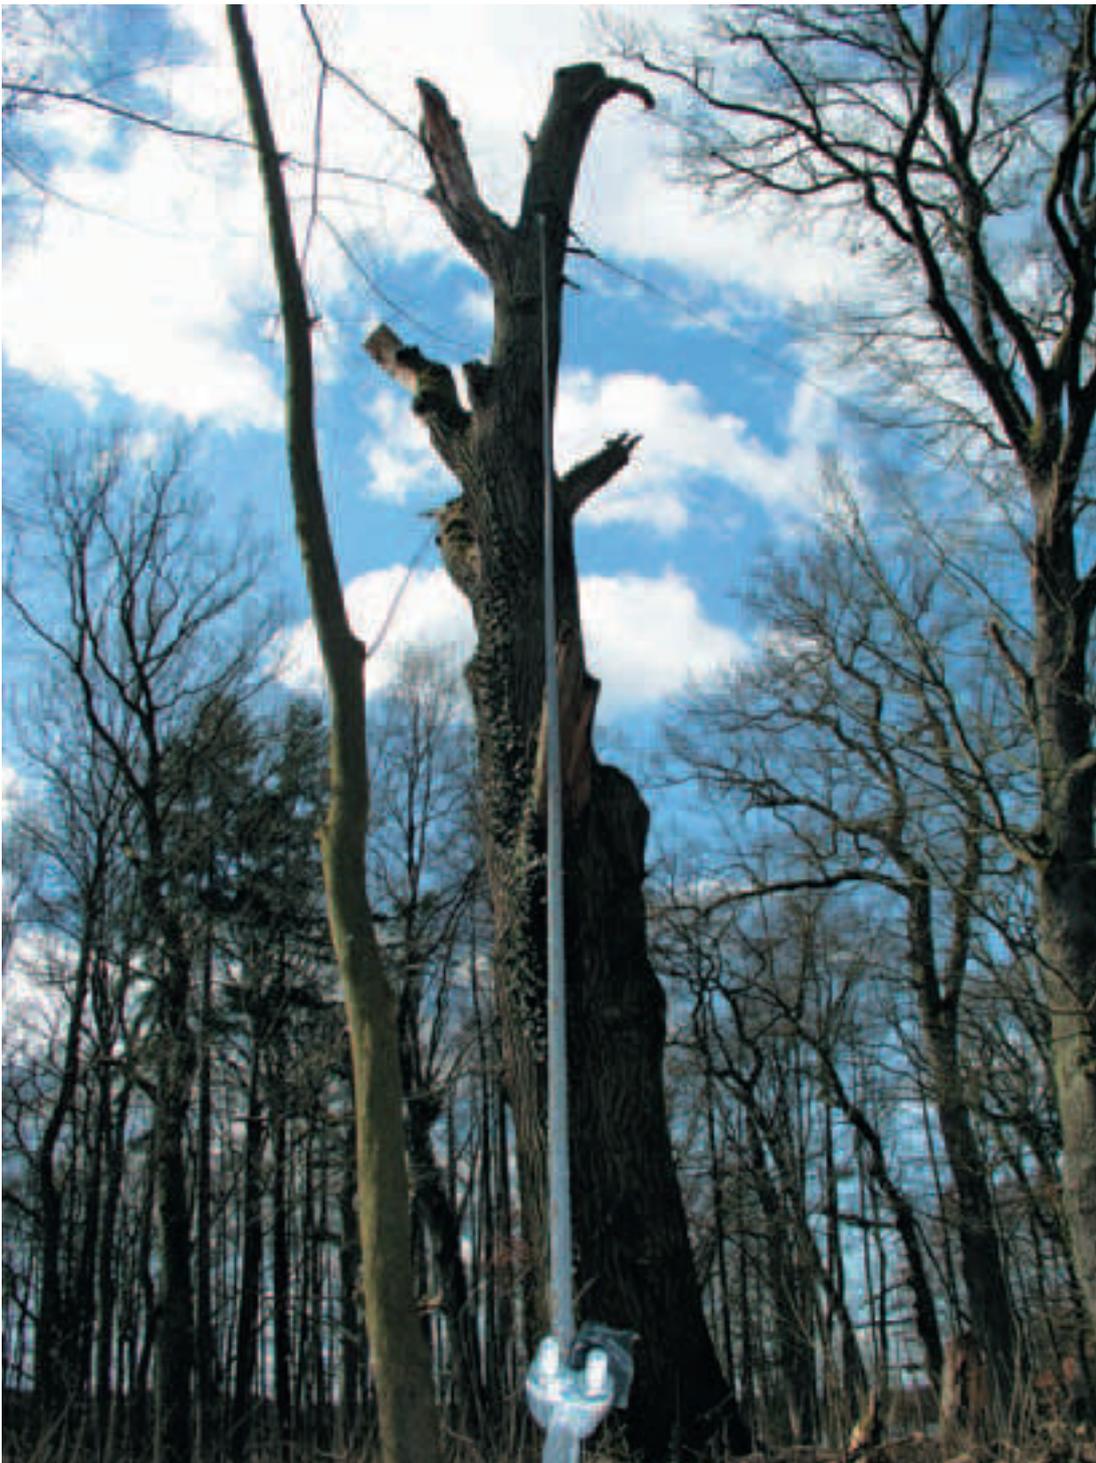
Abbildung 171:
In Gudow konnten trotz umfangreicher Schäden drei Eichen durch Baumverankerungen erhalten werden.
(Foto: IfB)

den ein Widerlager hergestellt. In Gudow wurden die Erdanker so angebracht, dass sie das Erscheinungsbild der Allee nach Möglichkeit nicht beeinträchtigen. Diese Vorgehensweise kommt auf vielen Standorten und an verkehrsreichen Straßen nicht in Frage. In der Allee in Gudow konnte sie jedoch angewandt werden und steht als Beispiel dafür, wie man in einer 300 Jahre alten Eichenallee auch noch abgestorbene, für das Gesamtbild wichtige Bäume bei gleichzeitiger Berücksichtigung des Naturschutzes und der Verkehrssicherheit erhalten kann.

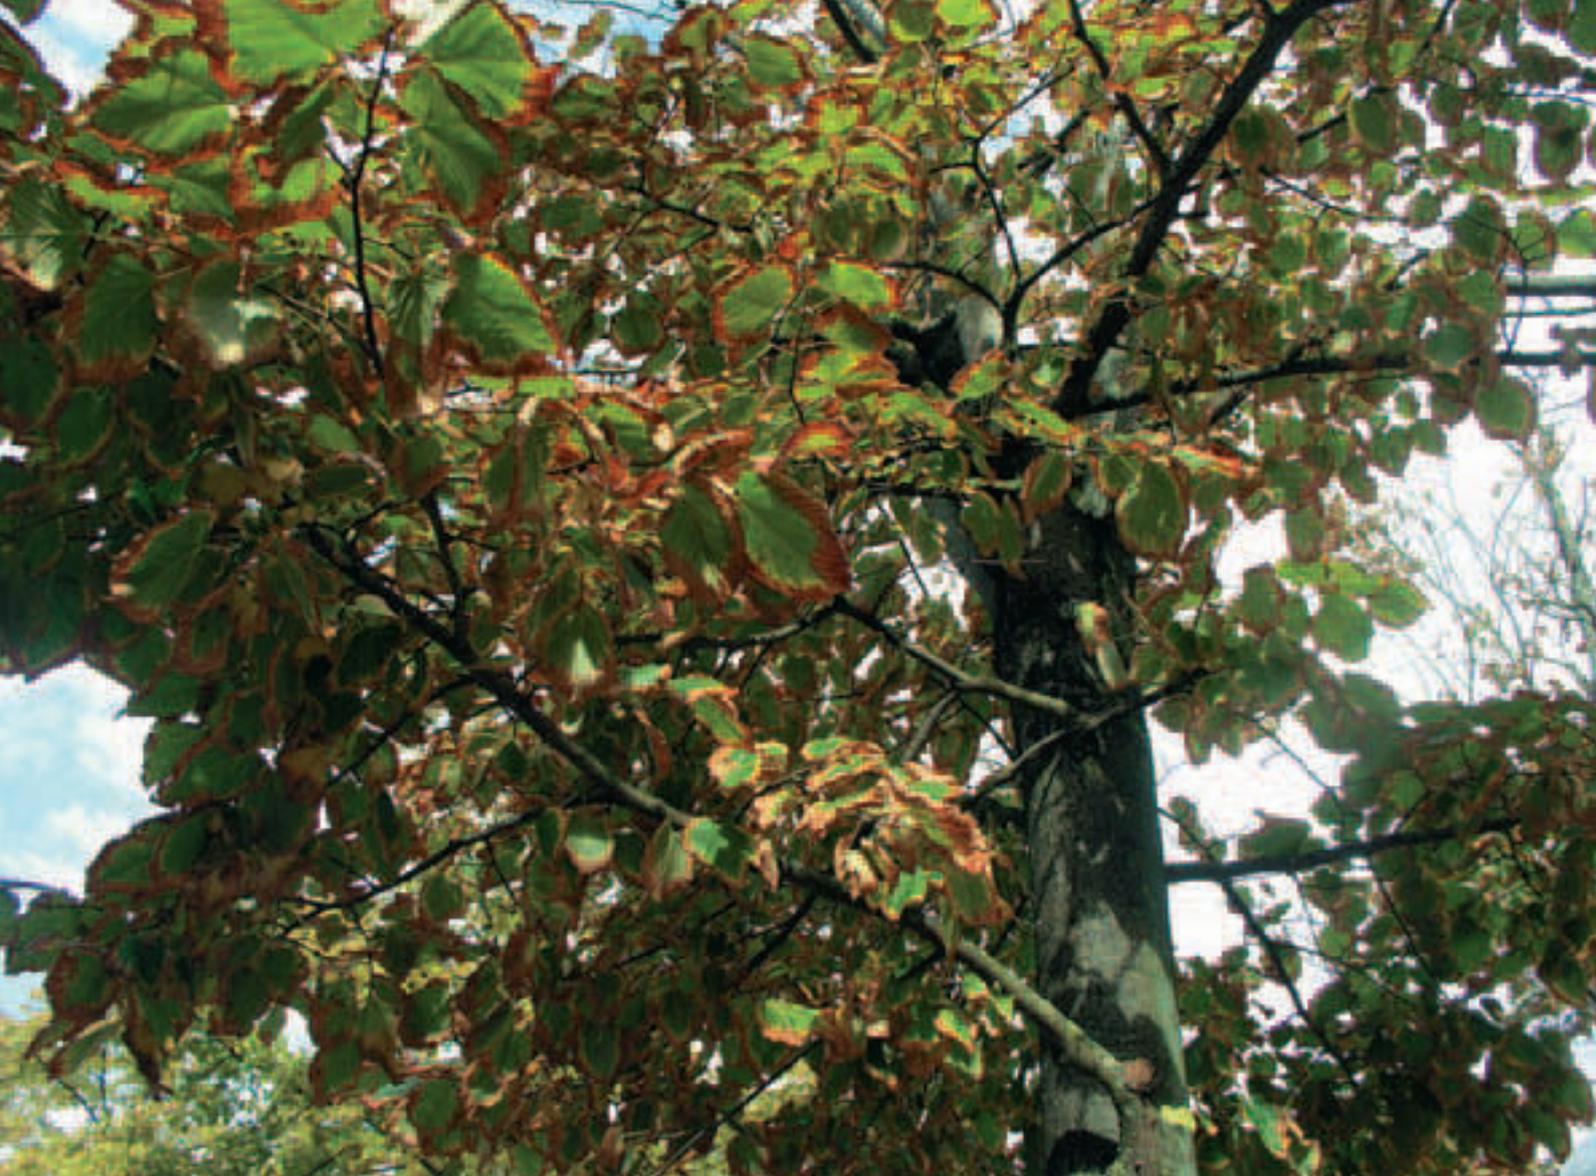
Abbildung 173: Blattschäden an einer Linde verursacht durch Auftausalze – deutlich sind die Nekrosen an den Blatträndern zu sehen.
(Foto: IfB)

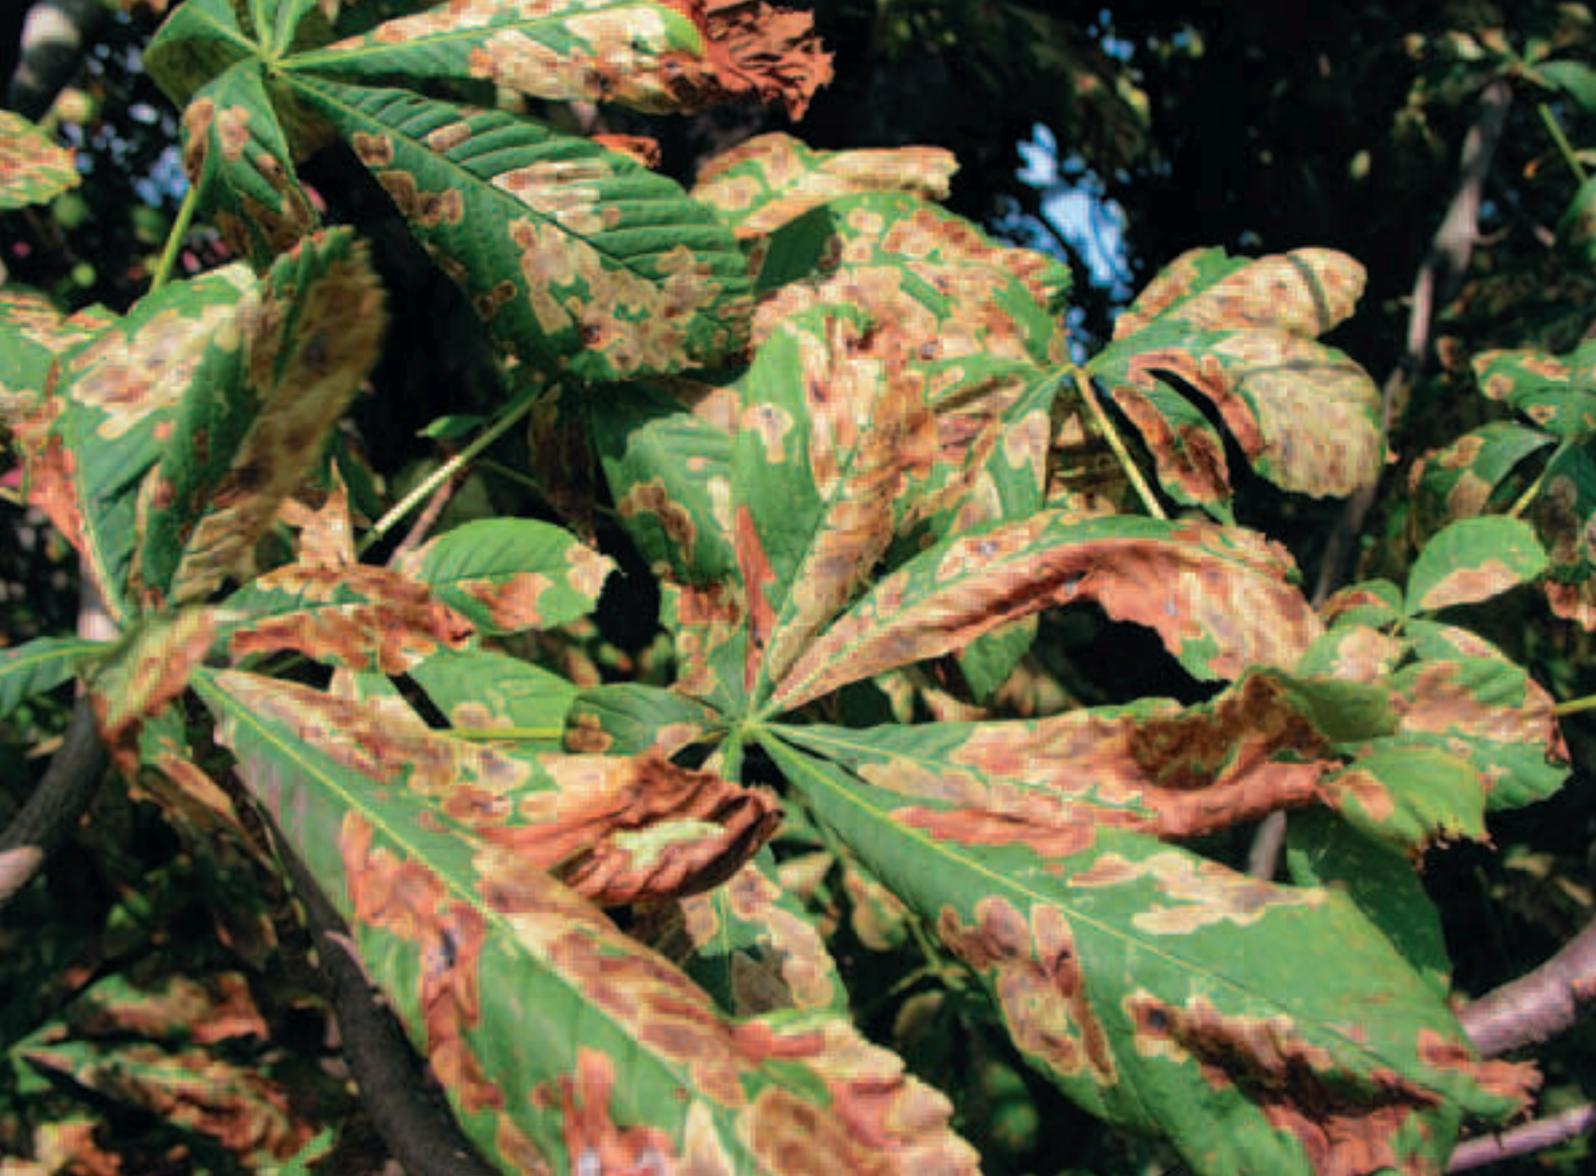
Abbildung 174: Verbräunte Flecken auf der Blattoberseite, verursacht durch die Rosskastanienminiermotte. (Foto: IfB)

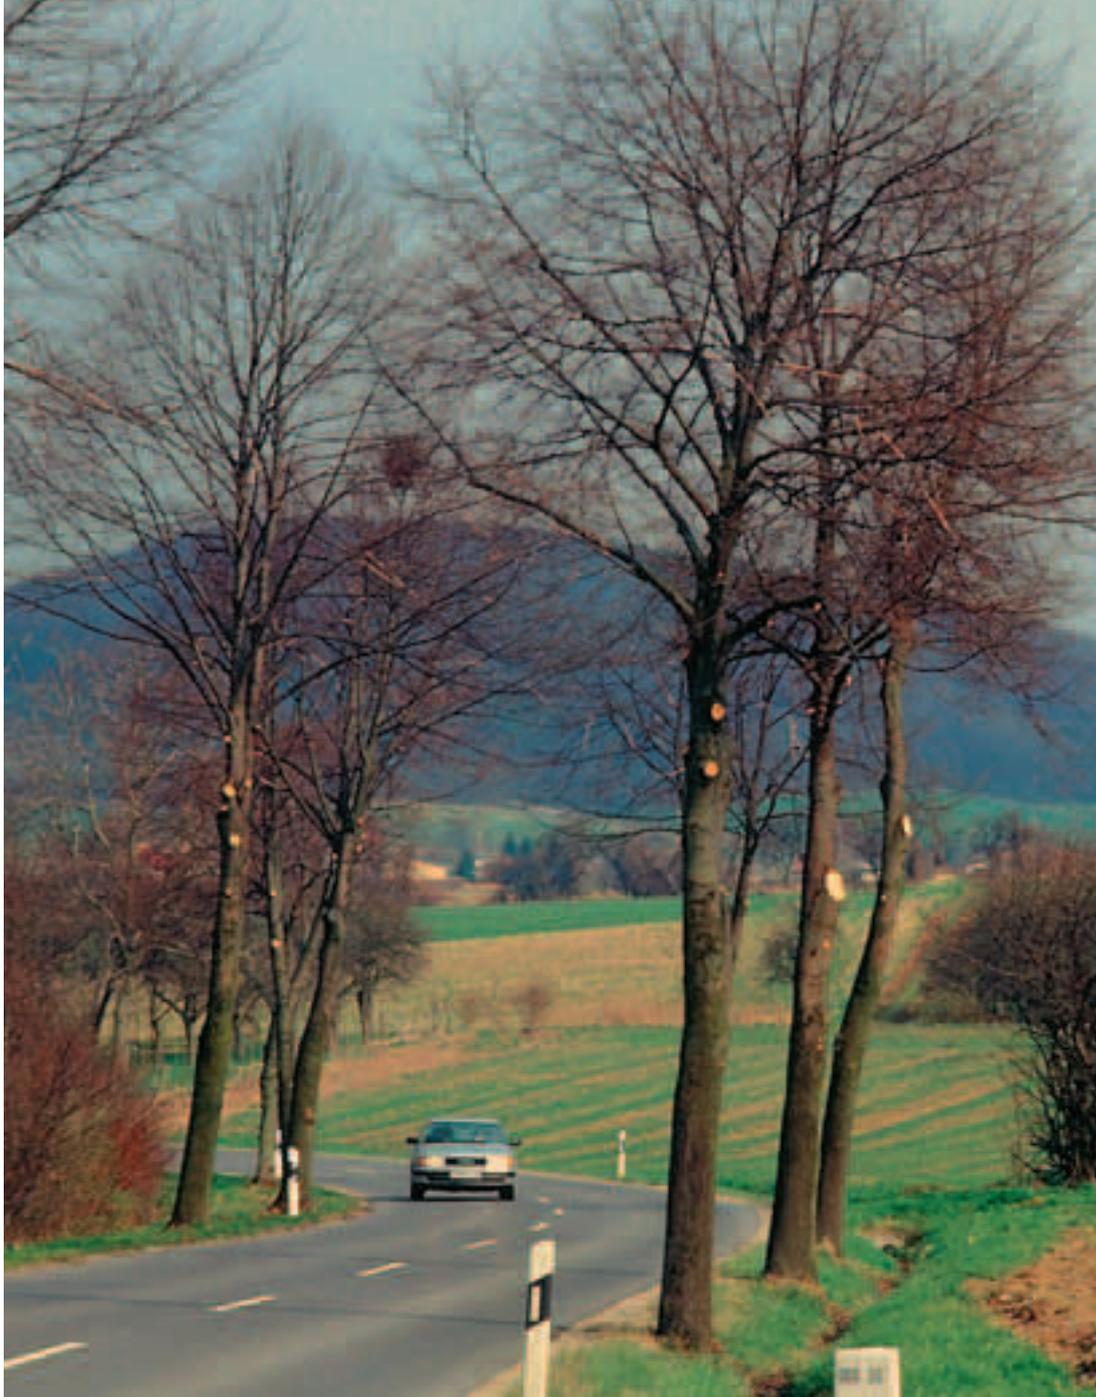
Abbildung 176:
Zu spät hergestell-
tes Lichtraumprofil
– die Größe der
Wunden wird in der
Regel eine umfang-
reiche Fäule nach
sich ziehen. (Foto:
lfB)

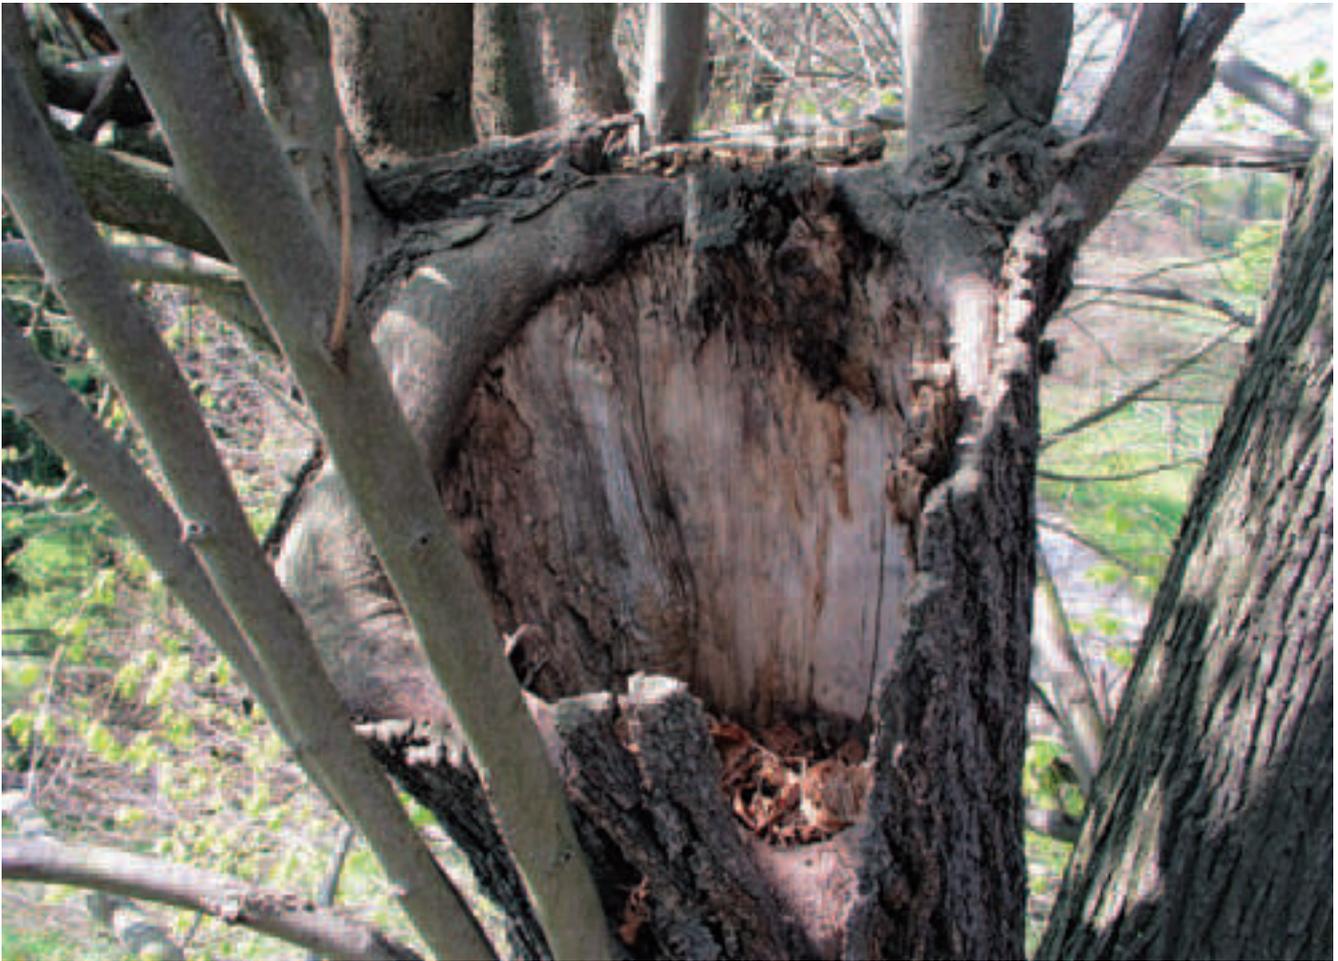
Abbildung 177: Eingefaulte Kappstelle mit Ständerbildung. (Foto: IfB)

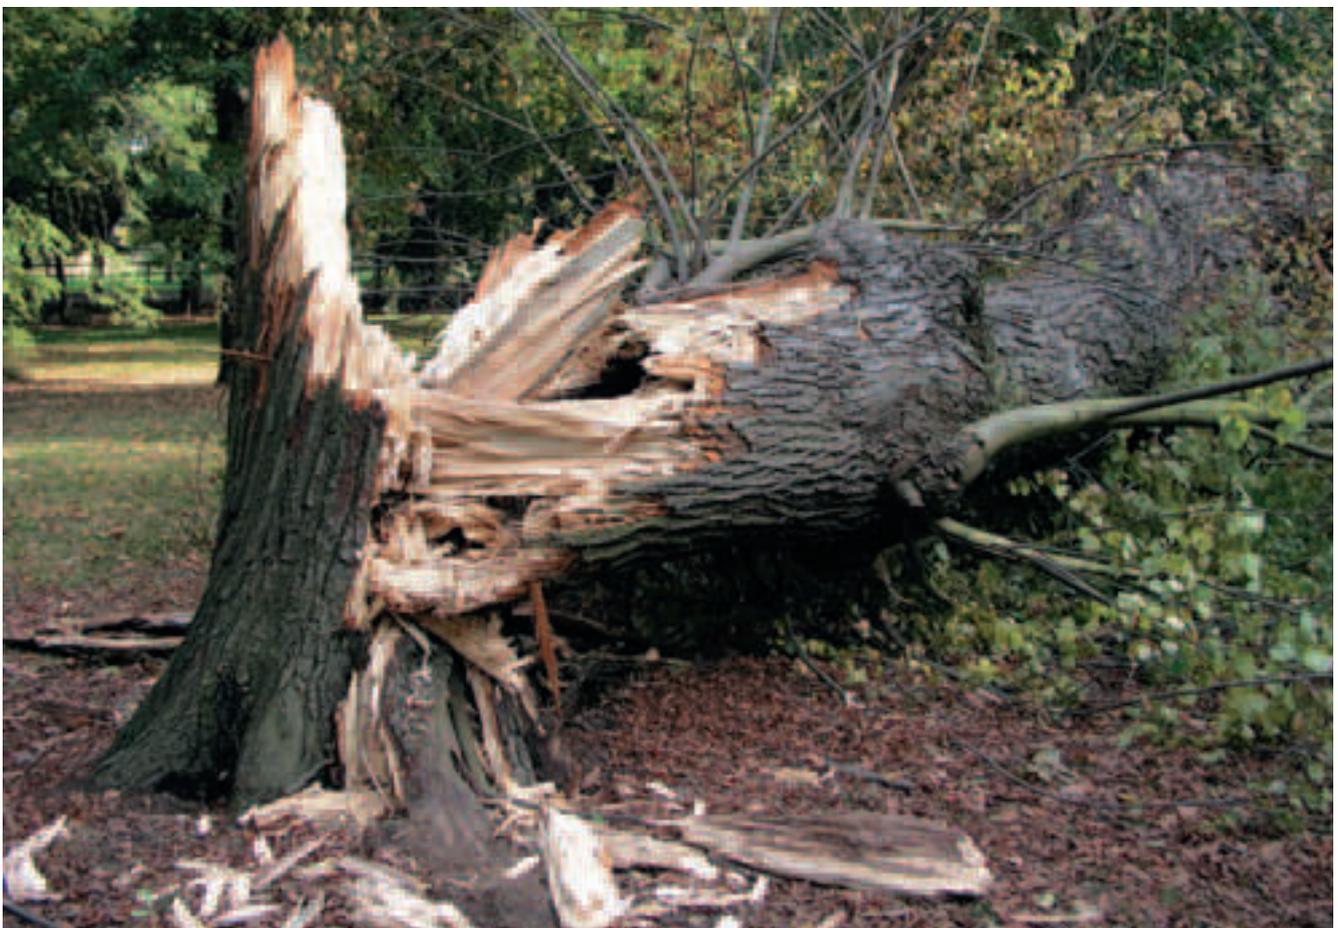
Abbildung 178: Vormalig gekappte Linde mit Befall des Lackporlings – hier war die Bruchsicherheit nicht mehr gegeben. (Foto: IfB)

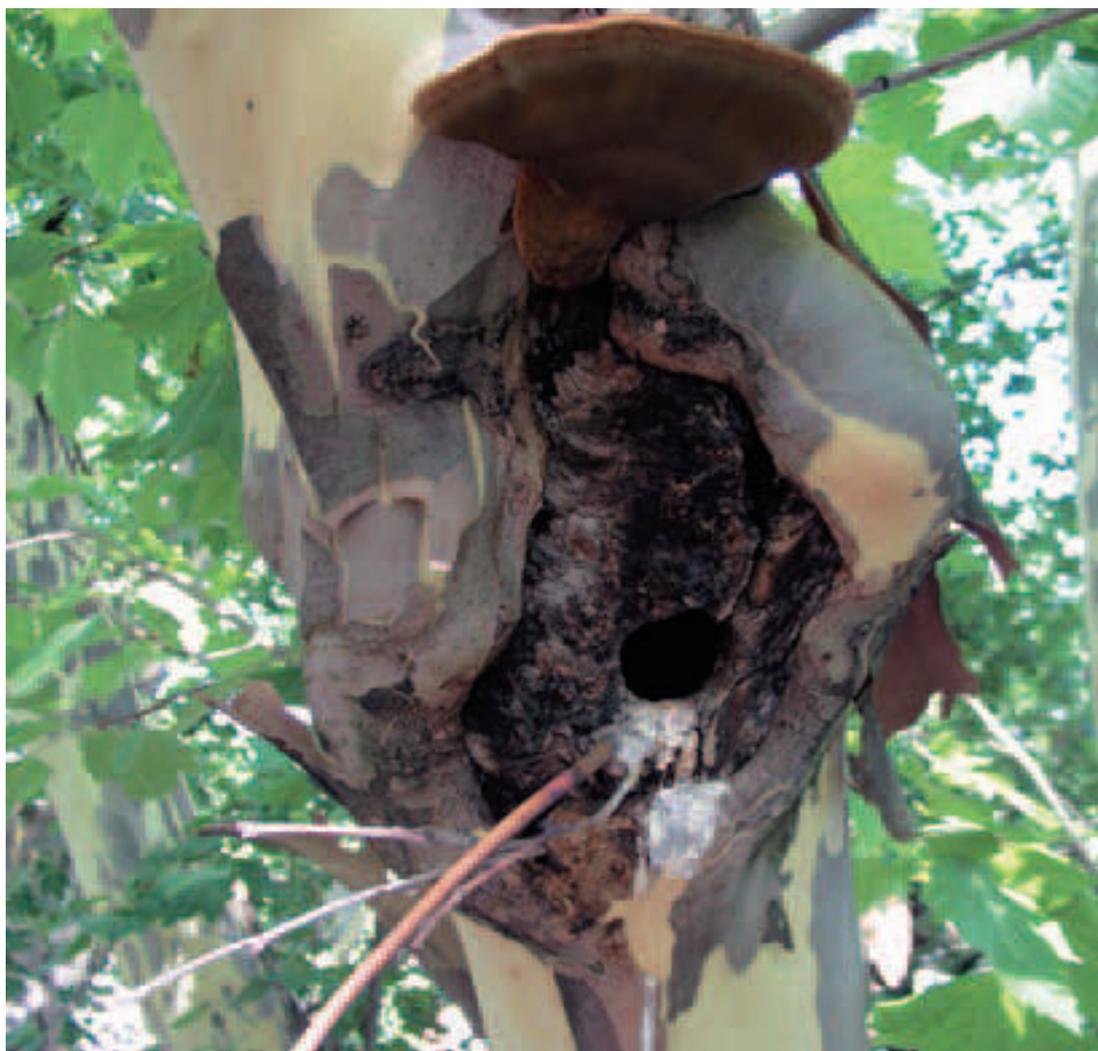
Abbildung 179: Stämmling einer Platane mit Spechtlöcher - darüber befindet sich ein Fruchtkörper des Zottigen Schillerporlings. (Foto: IfB)

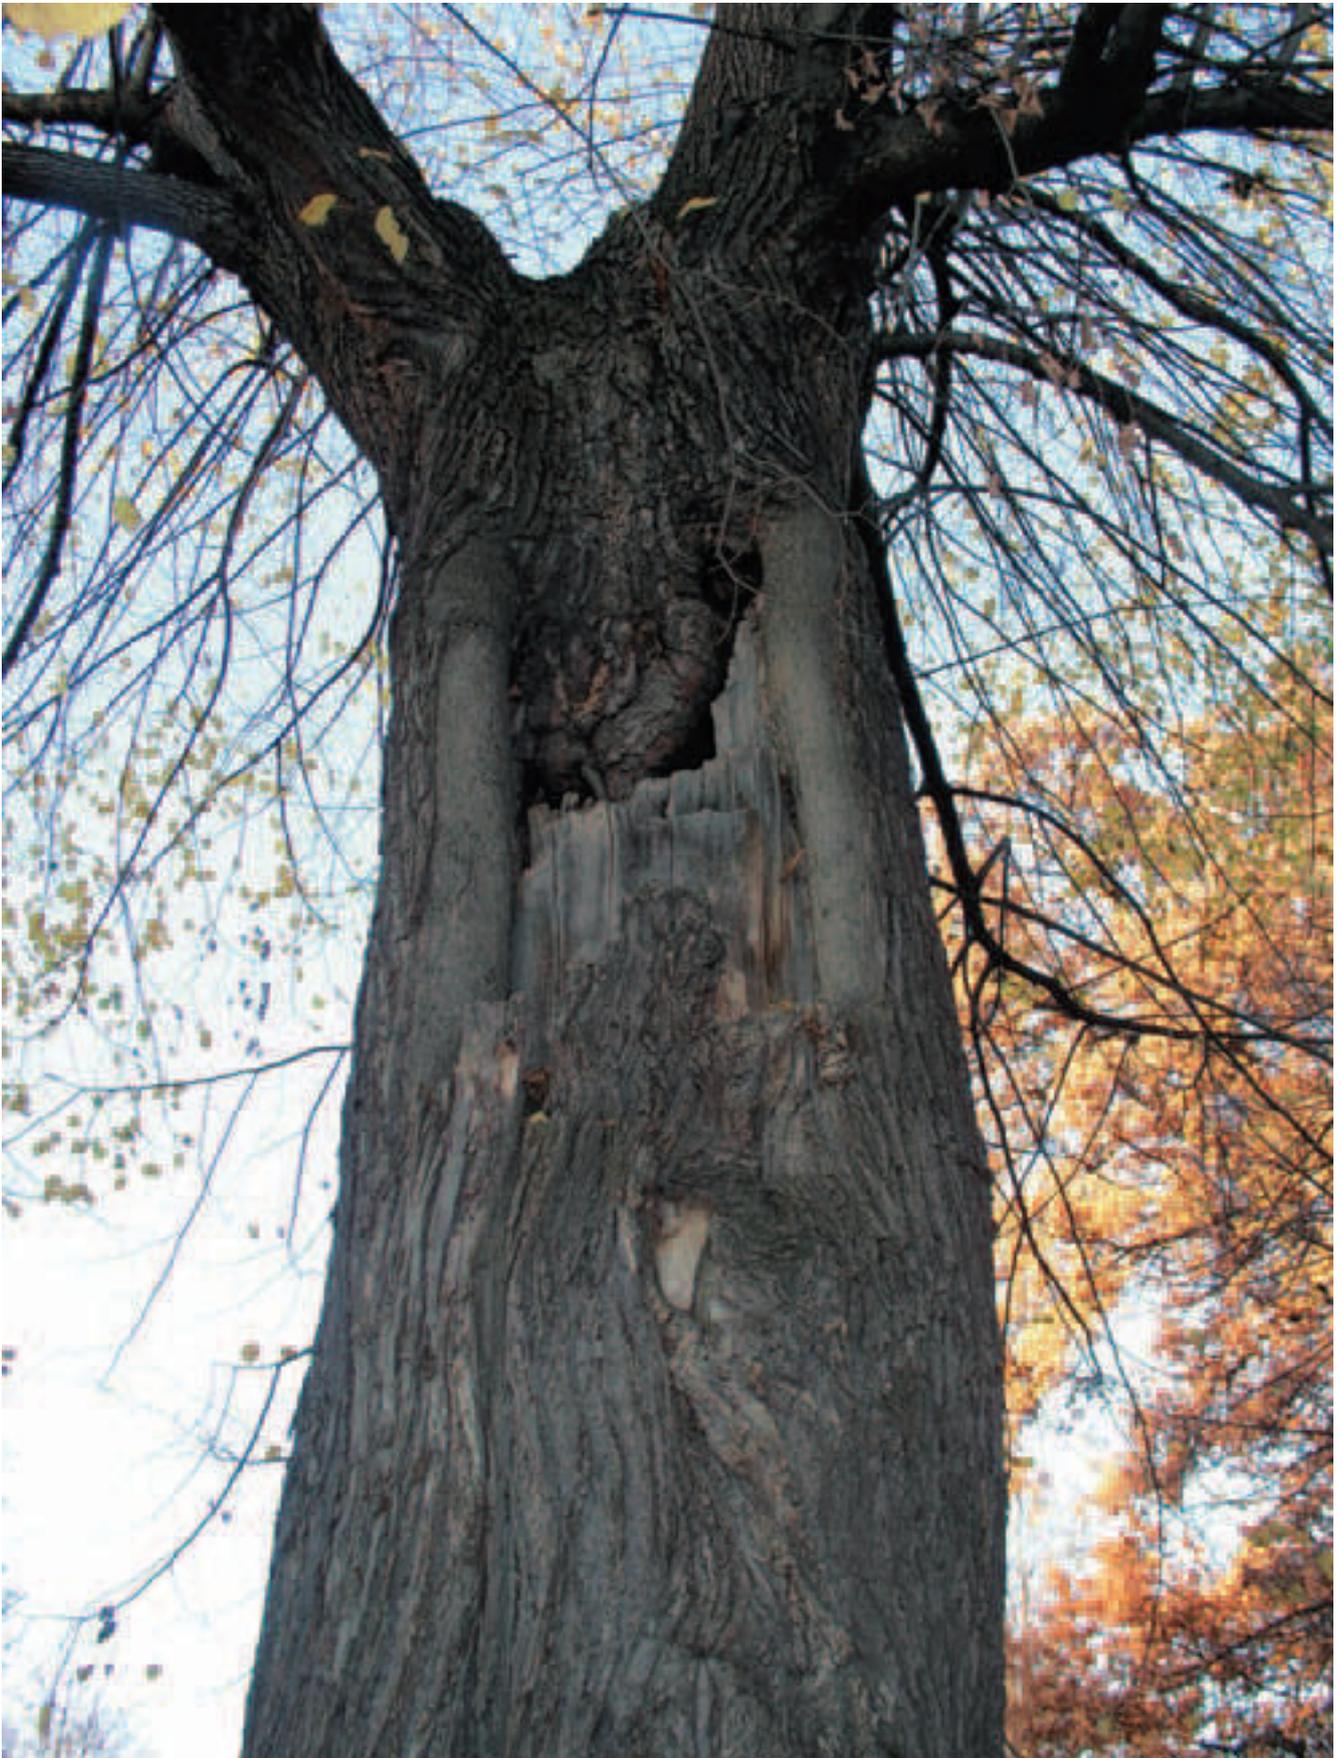
Abbildung 181: Große Ausbruchswunde – sie ist Folge einer eingerissenen Vergabelung. (Foto: IfB)

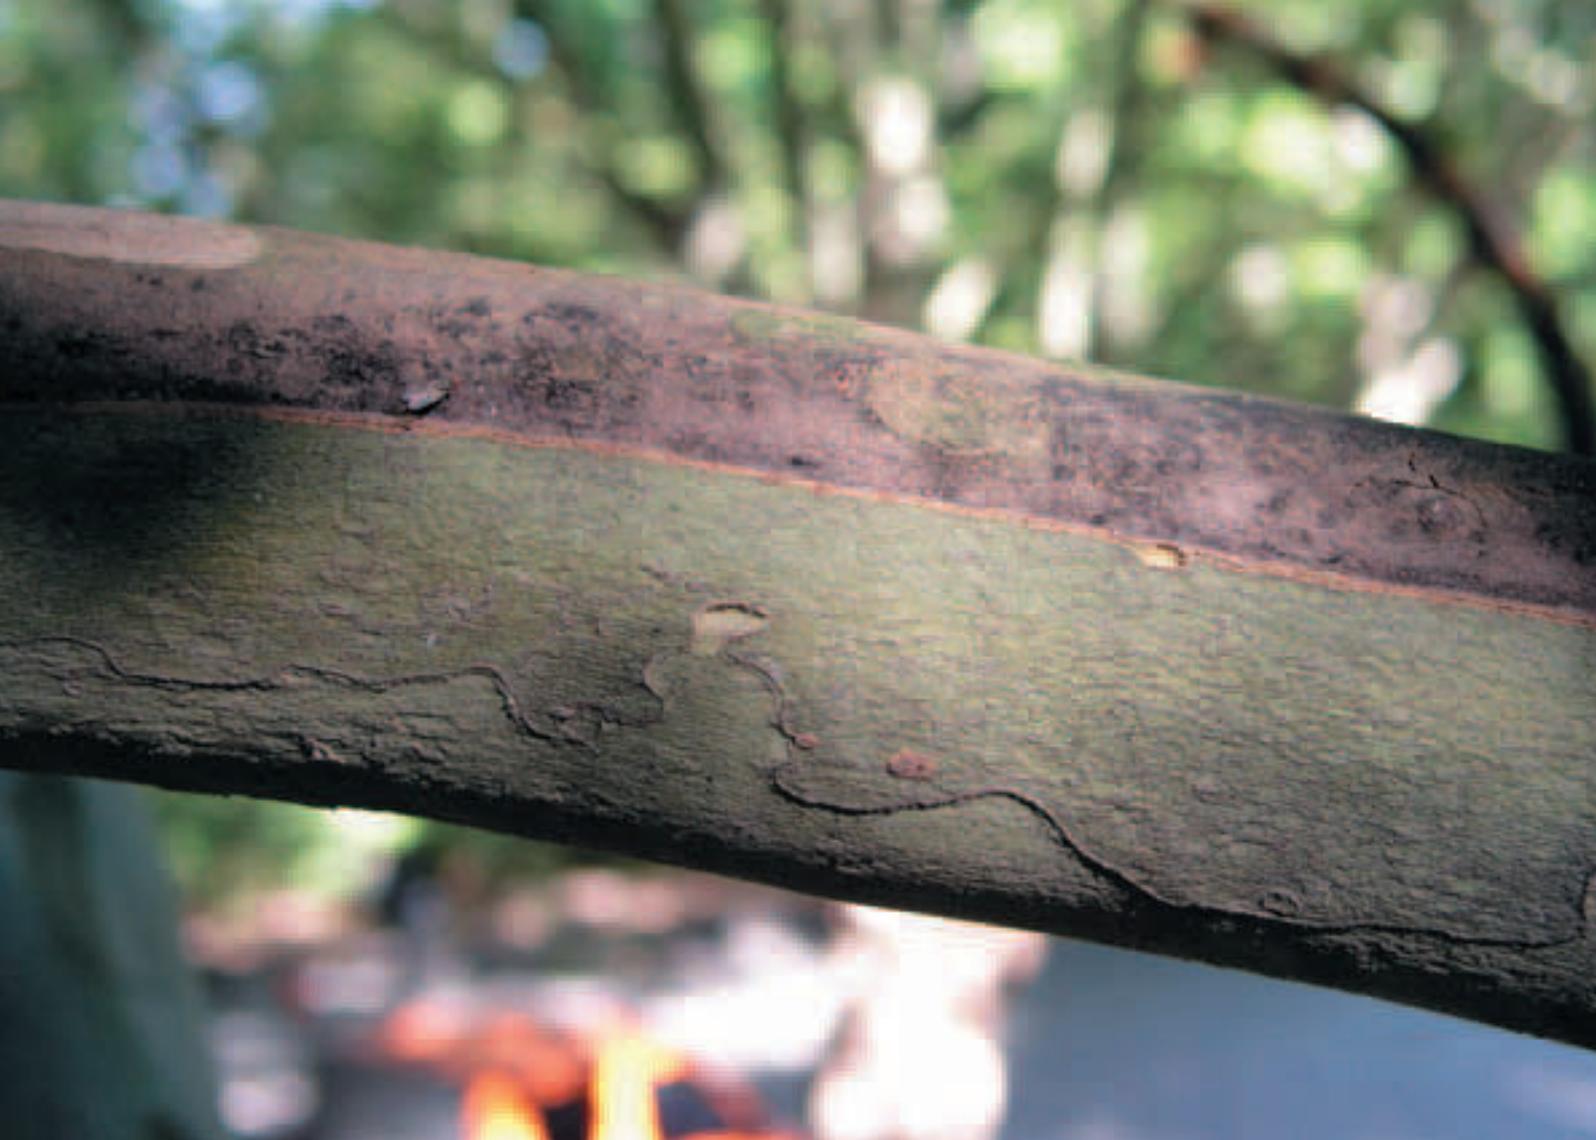
Abbildung 183: Ein durch die *Massaria*-Krankheit auf der Oberseite abgestorbener Ast. (Foto: IfB)
