Historische Alleen in Schleswig-Holstein – geschützte Biotope und grüne Kulturdenkmale

Abschlusspublikation des DBU-geförderten Modellprojektes 2005-2009

4. Baumbiologische Möglichkeiten zur Erhaltung historischer Alleen

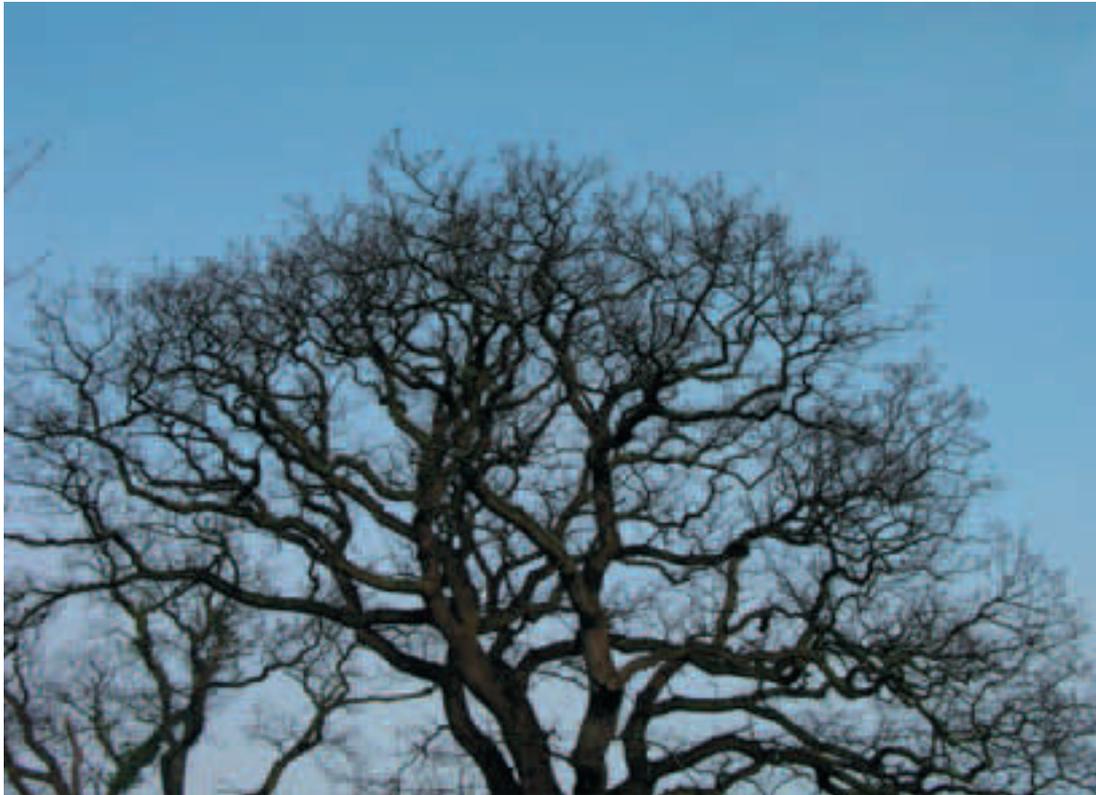
Abbildung 141:
Eine Eiche mit guter Vitalität (Vitalitätsstufe 1)

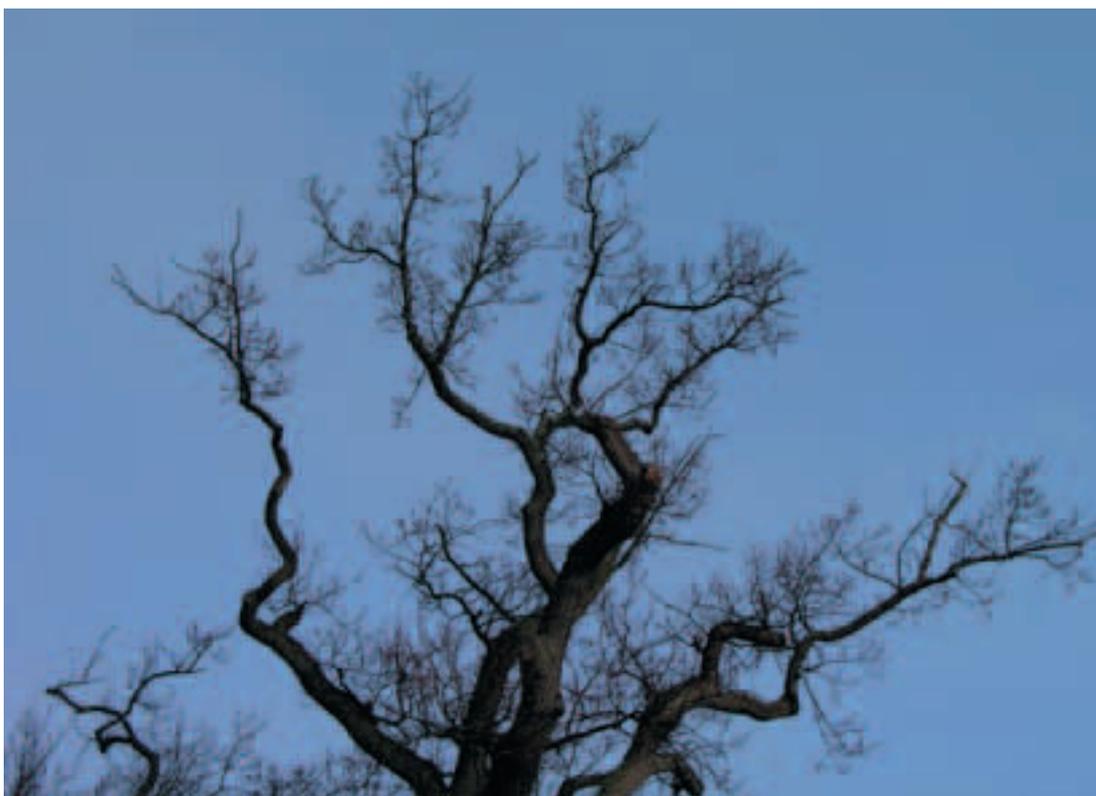
Abbildung 142:
Eine Eiche mit schlechter Vitalität (Vitalitätsstufe 3)

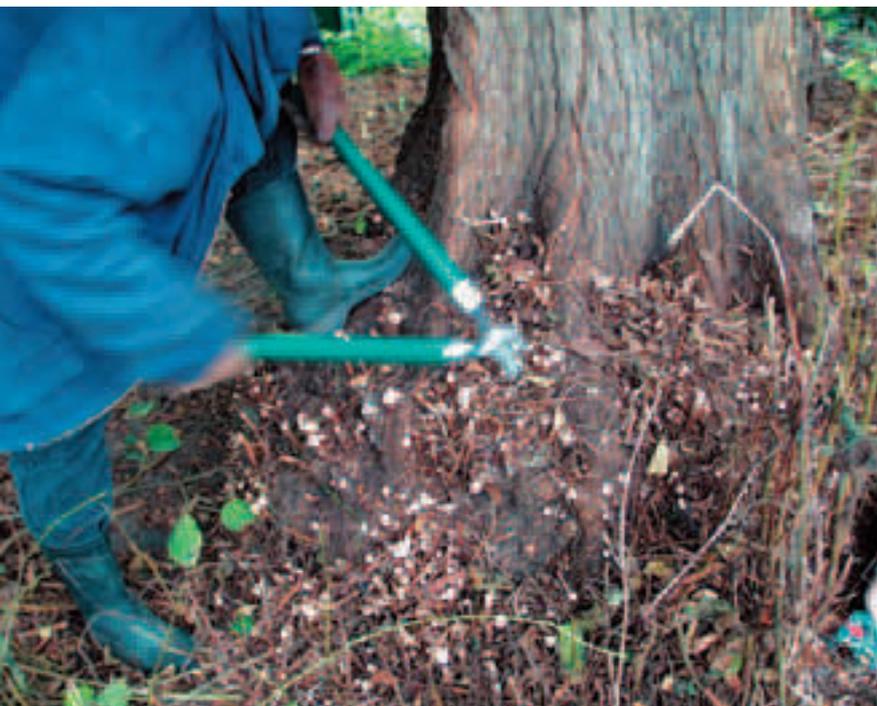
Alle oben genannten Maßnahmen waren für den langfristigen Erhalt der Allee notwendig. Ohne diese wäre mit weiteren Ausfällen, wie Kronenbrüchen und dem Umsturz von Bäumen zu rechnen. Zusätzlich wurden an allen Bäumen die Stamm- und/oder Stockaustriebe, welche zu einer Verbuschung an den Stämmen führen, entfernt. Diese sollten entsprechend der ZTV-Baumpflege lediglich im Triebdurchmesser und flach an der Basis von Hand abgeschnitten werden, um unnötige Schäden an den Holzkörpern der Linden zu vermeiden (Abbildung 151). Diese Maßnahme wurde nicht an eine Fachfirma vergeben, sondern vom Eigentümer als Eigenleistung erbracht, die leider nicht fachgerecht durchgeführt worden ist. So kam es zu großflächigen Wunden am Stamm, da die Austriebe nicht von Hand im Triebdurchmesser, sondern mit einer Motorsäge bis in den Holzkörper hinein abgeschnitten wurden, wodurch große Wunden am Stamm entstanden sind.

Abbildung 151: Um Schäden am Stamm zu verhindern, sollten Stockaustriebe nur per Hand entfernt werden. (Foto: H. Schwarz, LfD 2005)

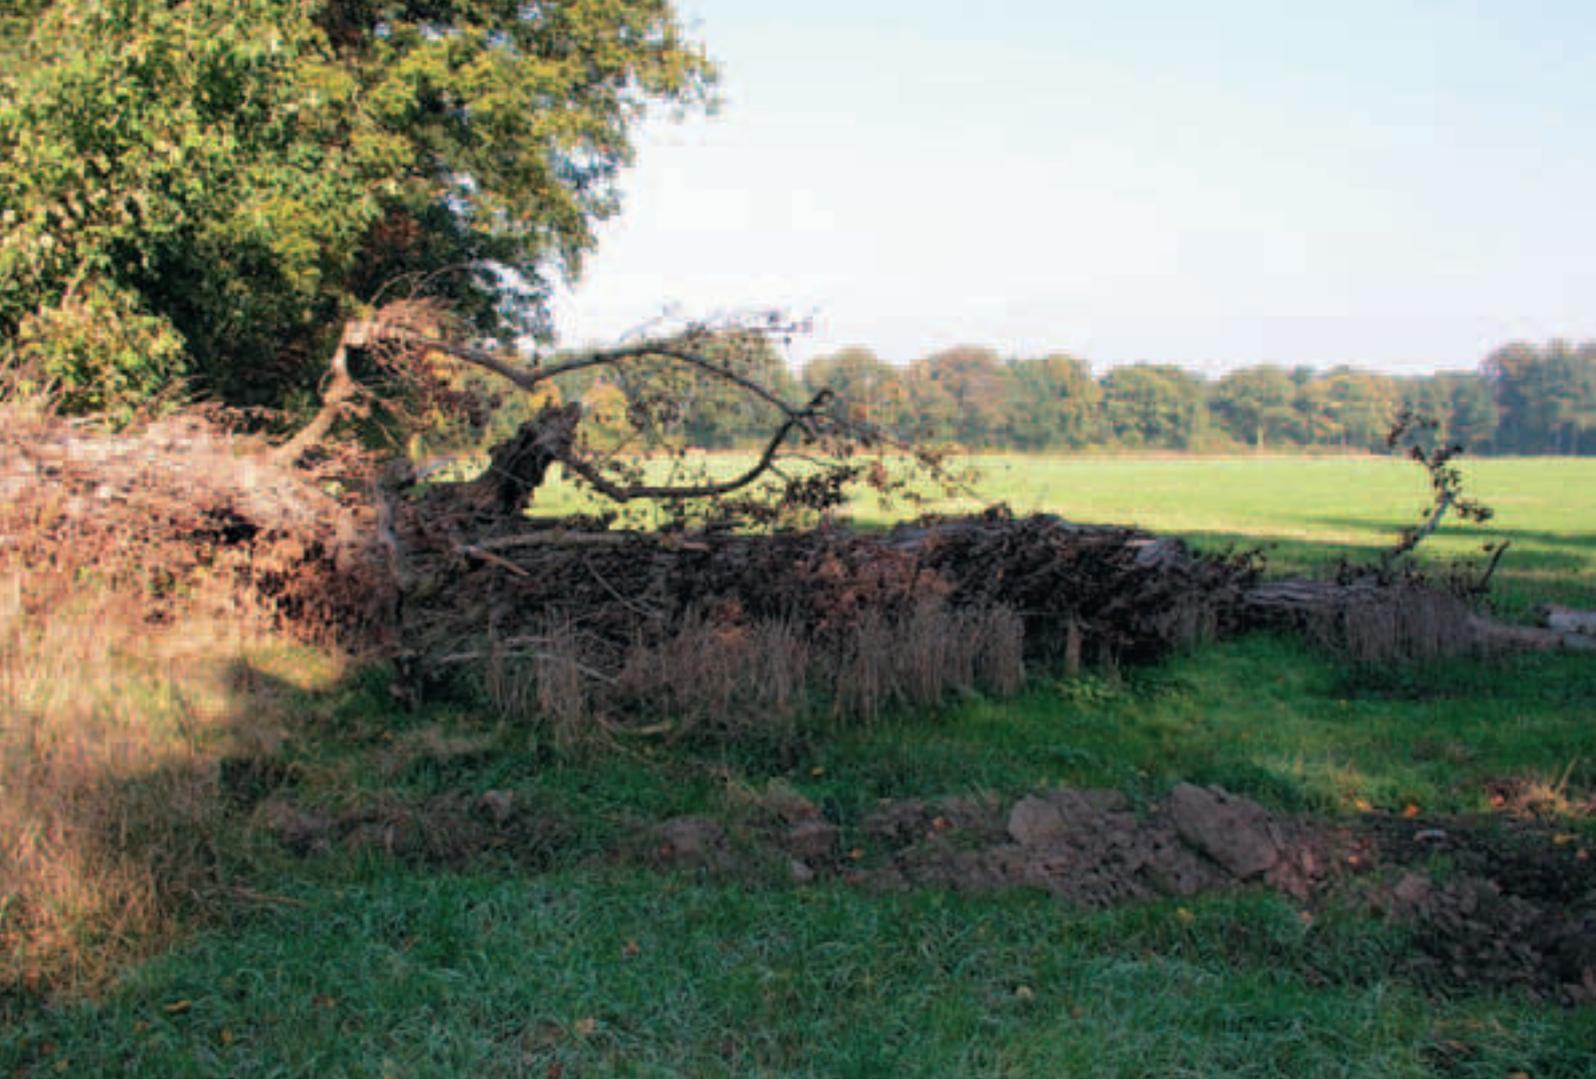
Durch eine Jahrringanalyse an einer im Sommer 2005 umgestürzten Pappel konnte das Alter der Schwarz-Pappeln auf 160-180 Jahre bestimmt werden (Abbildung 154). Die meisten Bäume in der Allee sind jedoch deutlich jünger.

Abbildung 154: An dieser umgestürzten Pappel wurde eine Jahrringanalyse durchgeführt, um das Alter der Pappeln annähernd bestimmen zu können. (Foto: IfB)

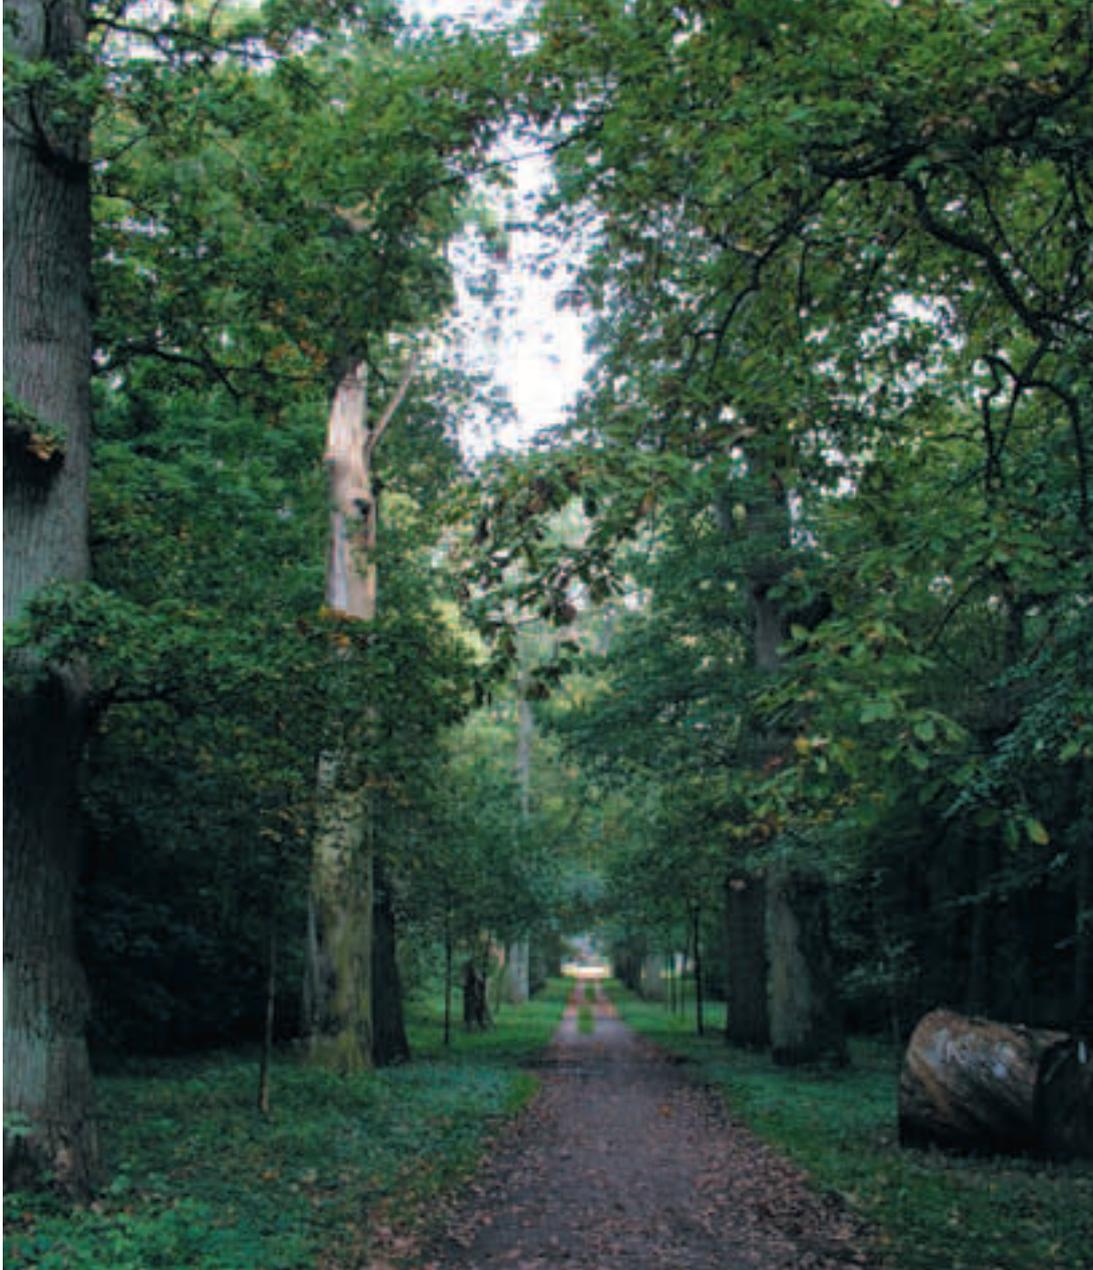
Abbildung 160:
Die Allee in Gudow wurde seitlich durch waldartigen Bestand bedrängt und war deshalb nur noch eingeschränkt als vierreihig wahrnehmbar. (Foto: IfB)

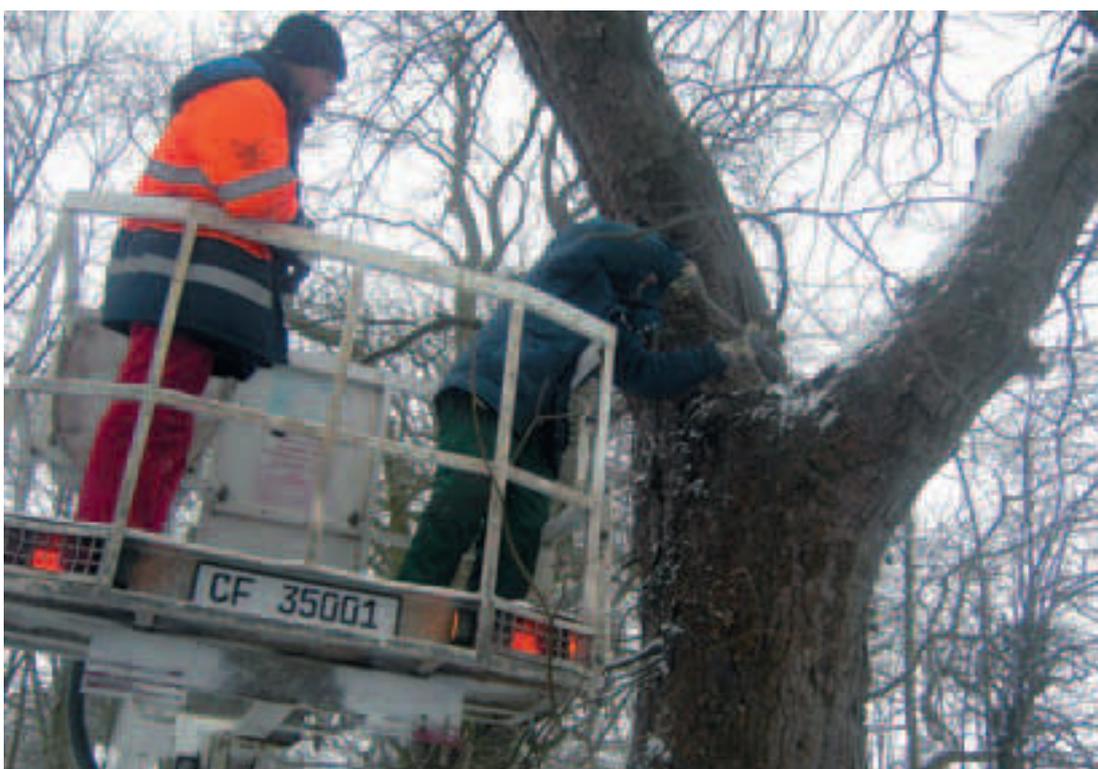
In höher gelegenen Stammbereichen wurden aufgrund augenscheinlicher Defektsymptome, wie eingefaulten Astungswunden oder Wunden durch Astabbrüche, an 77 Bäumen Baumuntersuchungen von der Hubarbeitsbühne aus durchgeführt (Abbildung 168 und 169). Die Rosskastanie ist eine schwach abschottende Baumart; viele der Wunden waren daher weitläufig eingefault, so dass in vielen Fällen die Bruchsicherheit nicht mehr gegeben war.

Abbildung 169:
Baumuntersuchung einer eingefalteten Astungswunde mit der Sondierstange von einer Hubarbeitsbühne aus.
(Foto: IfB)

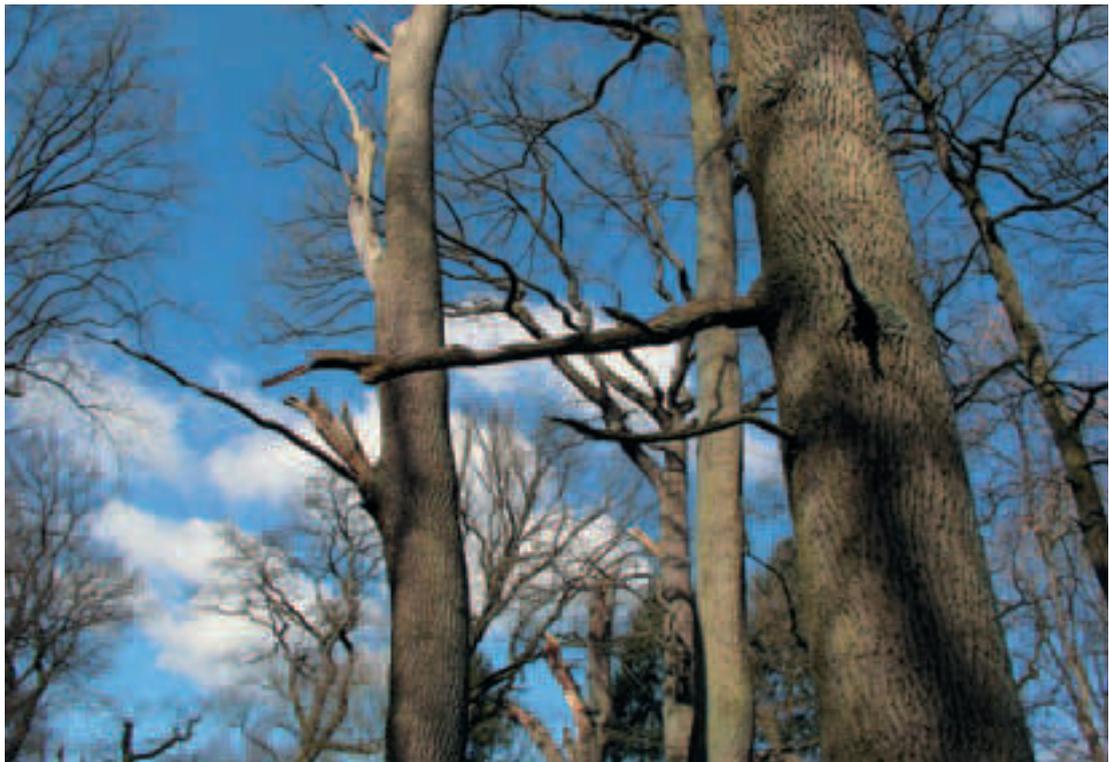
Bei den Eichen der Gudower Allee konnte auf eine vollständige Beseitigung des Totholzes verzichtet werden (Abbildung 170). Hier war zum großen Teil die Einkürzung der Totäste für die Herstellung der Bruchsicherheit ausreichend. Da Eiche echtes Kernholz ausbildet, kann derartig eingekürztes Totholz auch für einen längeren Zeitraum in der Krone belassen werden. Je nach Zustand der abgestorbenen Kronenteile konnten Stummel und zum Teil auch mehrere Meter lange Stämmlinge und Äste erhalten bleiben. Die Baumpfleger wurden angewiesen, diese Äste nicht im rechten Winkel zur Astachse abzutrennen, sondern durch einen schrägen Schnitt auf der Astoberseite ein möglichst naturnahes Bruchbild zu erzeugen. Diese Maßnahme dient sowohl dem Naturschutz als auch gestalterischen Aspekten.

Abbildung 170:
Bei den Eichen in
Gudow konnte das
Totholz zum Teil er-
halten werden.
(Foto: IfB)

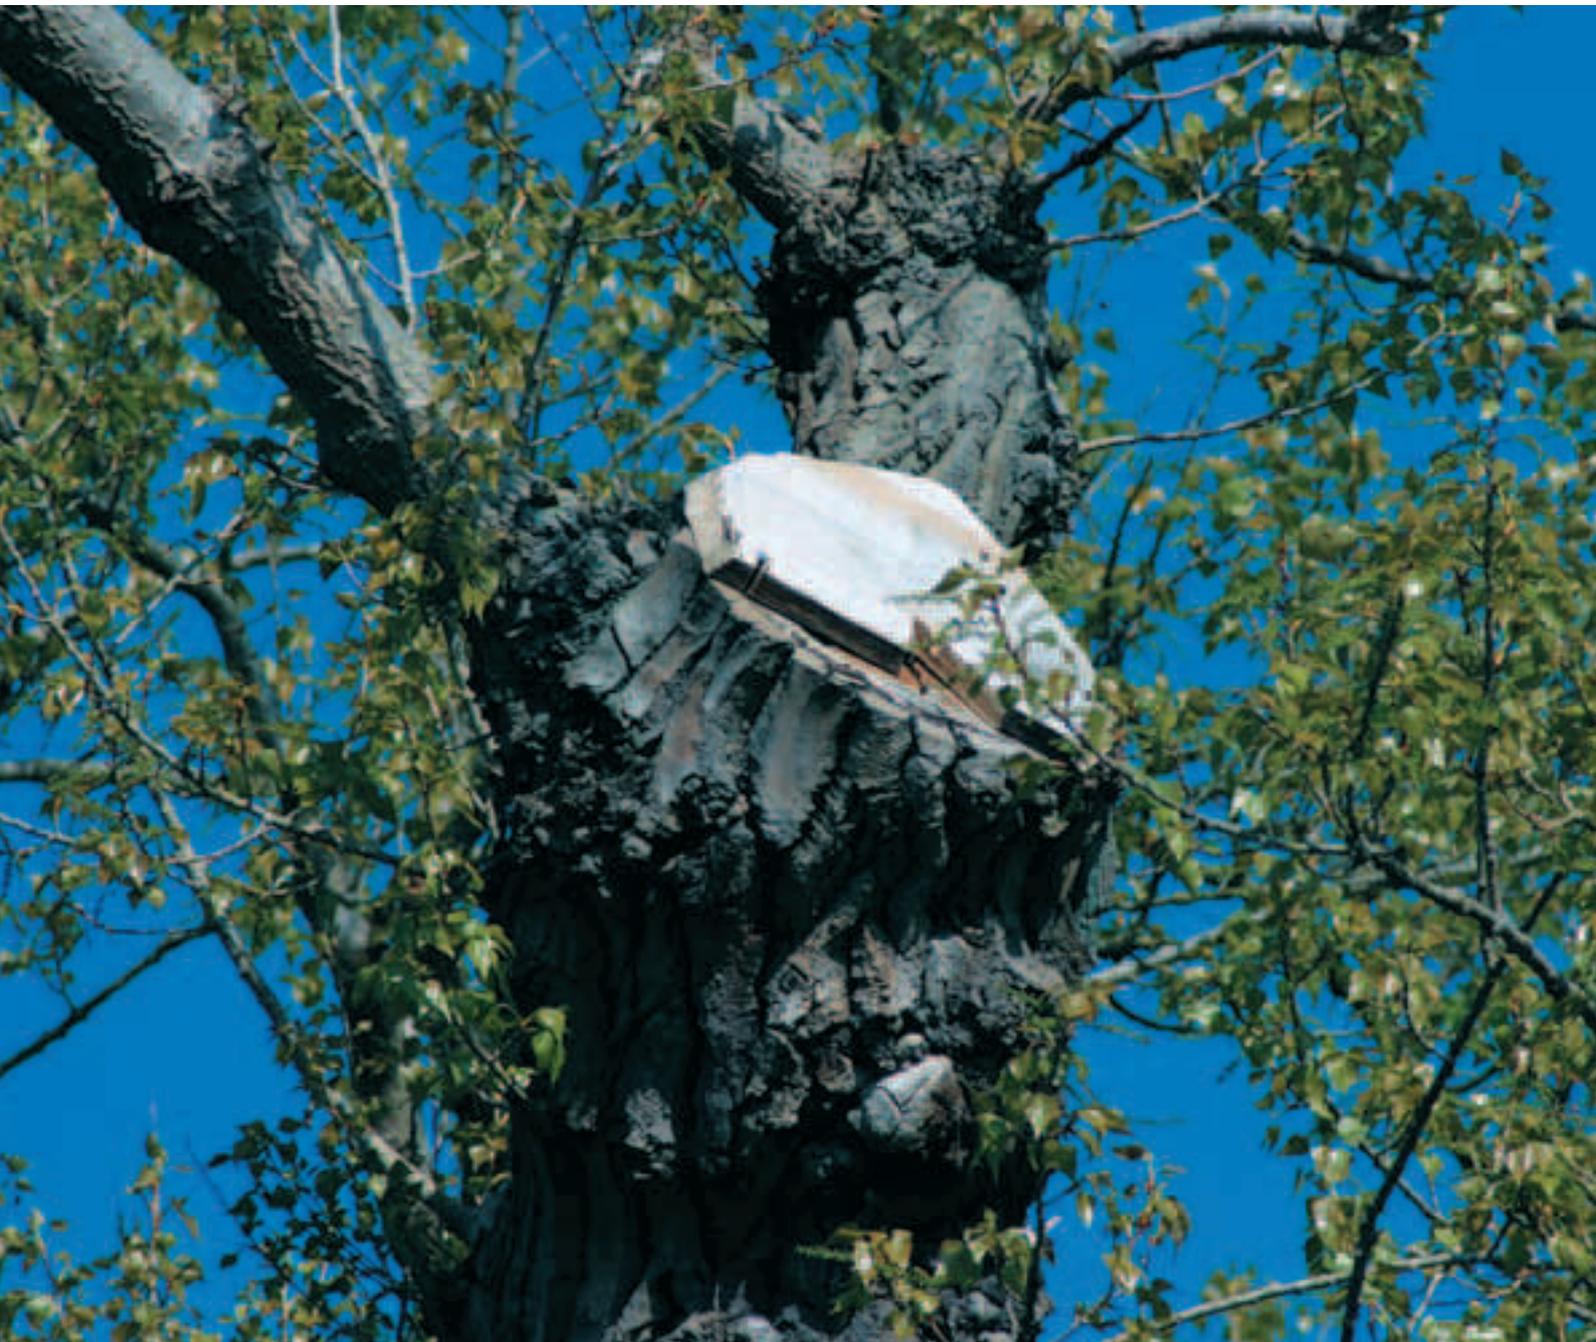
Bei einigen stark geschädigten Bäumen konnte die Verkehrssicherheit weder durch den Einbau einer Kronensicherung noch durch Erdanker wieder hergestellt werden. Hier blieb zur Herstellung der Stand- und Bruchsicherheit lediglich ein Kronensicherungsschnitt mit einer erheblichen Reduktion der Krone. Durch diese starken Rückschnitte wurden größere Höhlungen in den Ästen und Stämmen geöffnet. Derartige Höhlungen können Lebensraum für verschiedene Tiere sein. Eine Öffnung durch den Rückschnitt der Krone hat jedoch zur Folge, dass sich das Kleinklima innerhalb dieses Lebensraumes verändert. Für diesen Fall wurde zur Erhaltung der geöffneten Hohlräume als Sondermaßnahme eine Abdeckung aus Holz entwickelt (Abbildung 172).

Abbildung 172: Durch die unscheinbaren Holzabdeckungen können Lebensräume für höhlenbewohnende Tiere erhalten werden. (Foto: IfB)

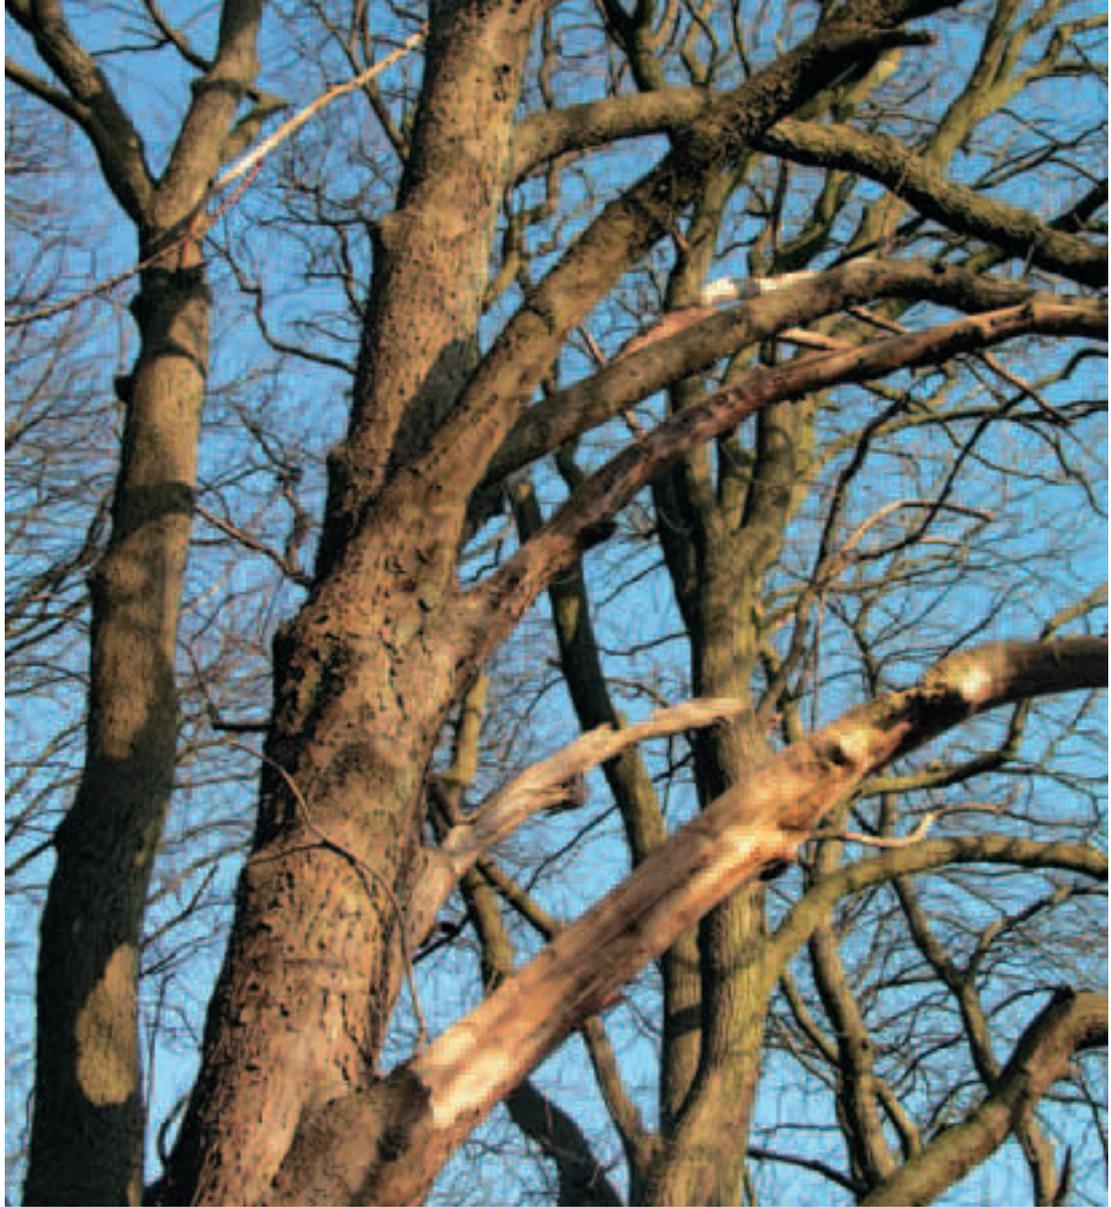
Alte Bäume mit noch dicht belaubten Kronen bilden im inneren und unteren Kronenbereich häufig stärkere Totäste aus (Abbildung 175). Bei Alleebäumen treten diese abgestorbenen Äste auch dann auf, wenn Kronenteile durch Nachbarbäume beschattet werden. Hierbei handelt es sich um tote Äste, die aufgrund von Lichtmangel abgestorben sind. Sie sind daher nicht als Anzeichen einer Vitalitätsver-

Abbildung 175:
Totholz im Starkast-
bereich in der Un-
terkrone einer
Rosskastanie.
(Foto: IfB)

An Bäumen, die der Verkehrspflicht unterliegen, müssen Totäste ab einem Durchmesser von 5 cm an der Astbasis zur Herstellung der Bruchsicherheit entfernt werden. Totäste mit größeren Durchmessern können nur dann in der Krone toleriert werden, wenn es sich um kurze Stummel handelt. Demgegenüber können zum Beispiel dünnere, in großer Höhe befindliche Totäste durchaus eine Gefahr darstellen. Da herabfallendes Totholz erhebliche Schäden verursachen kann, ist zur Vorsorge eine Totholzabeseitigung gemäß ZTV-Baumpflegerichtlinien zu veranlassen. In Abhängigkeit vom Kronenzustand des Baumes kann auch eine Kronenpflege sinnvoll sein, die umfassen-der ist und auch den Lichtraumprofilschnitt beinhaltet.

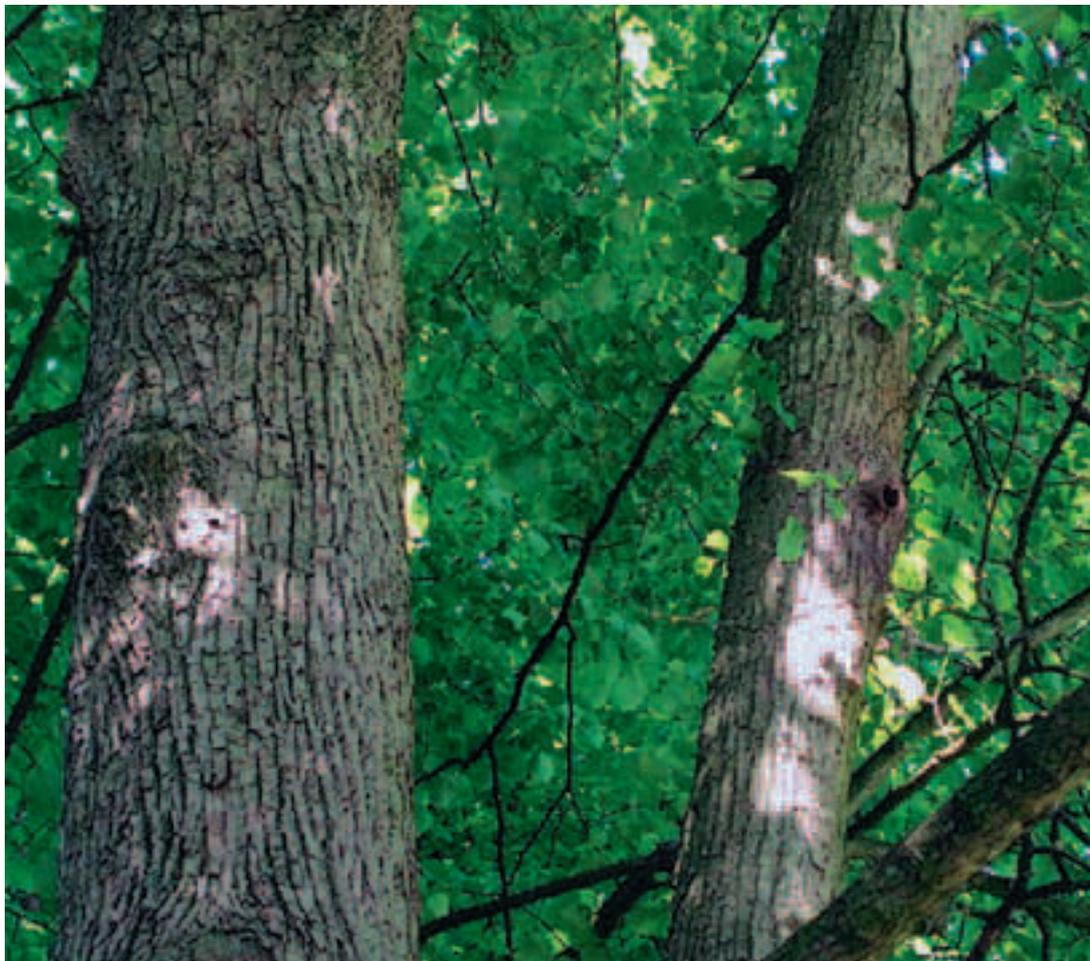
Abbildung 180:
Dieses kleine Loch
im dünneren
Stämmeling deutet
auf eine mangelnde
Bruchsicherheit hin.
(Foto: lfB)

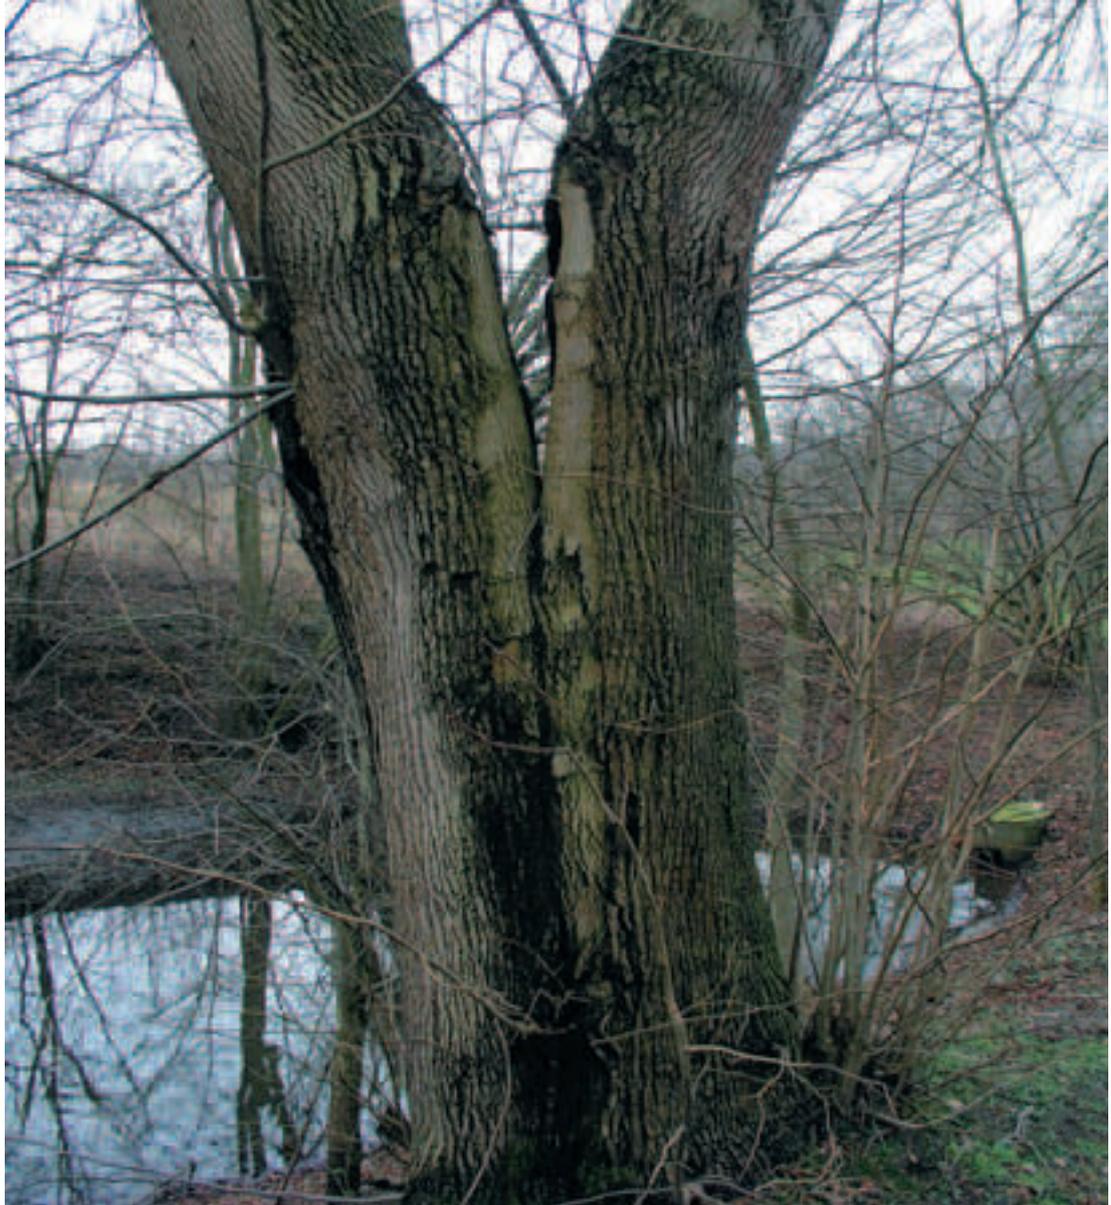
Abbildung 182:
Eingerissene Vergabelung – hier ist die Bruchsicherheit nicht mehr gegeben und aus Gründen der Verkehrssicherheit besteht sofortiger Handlungsbedarf. (Foto: IfB)

Zeigt sich in der Vergabelung ein Riss, besteht Handlungsbedarf, auch wenn der Riss lediglich einseitig oder nur kurz ist (Abbildung 182). Zur Sicherung bruchgefährdeter Kronenteile stellt der Einbau einer Kronensicherung die baumschonendste und auch beste Variante dar, und zwar möglichst mittels Hohltau- oder Gurtsicherungssystem.

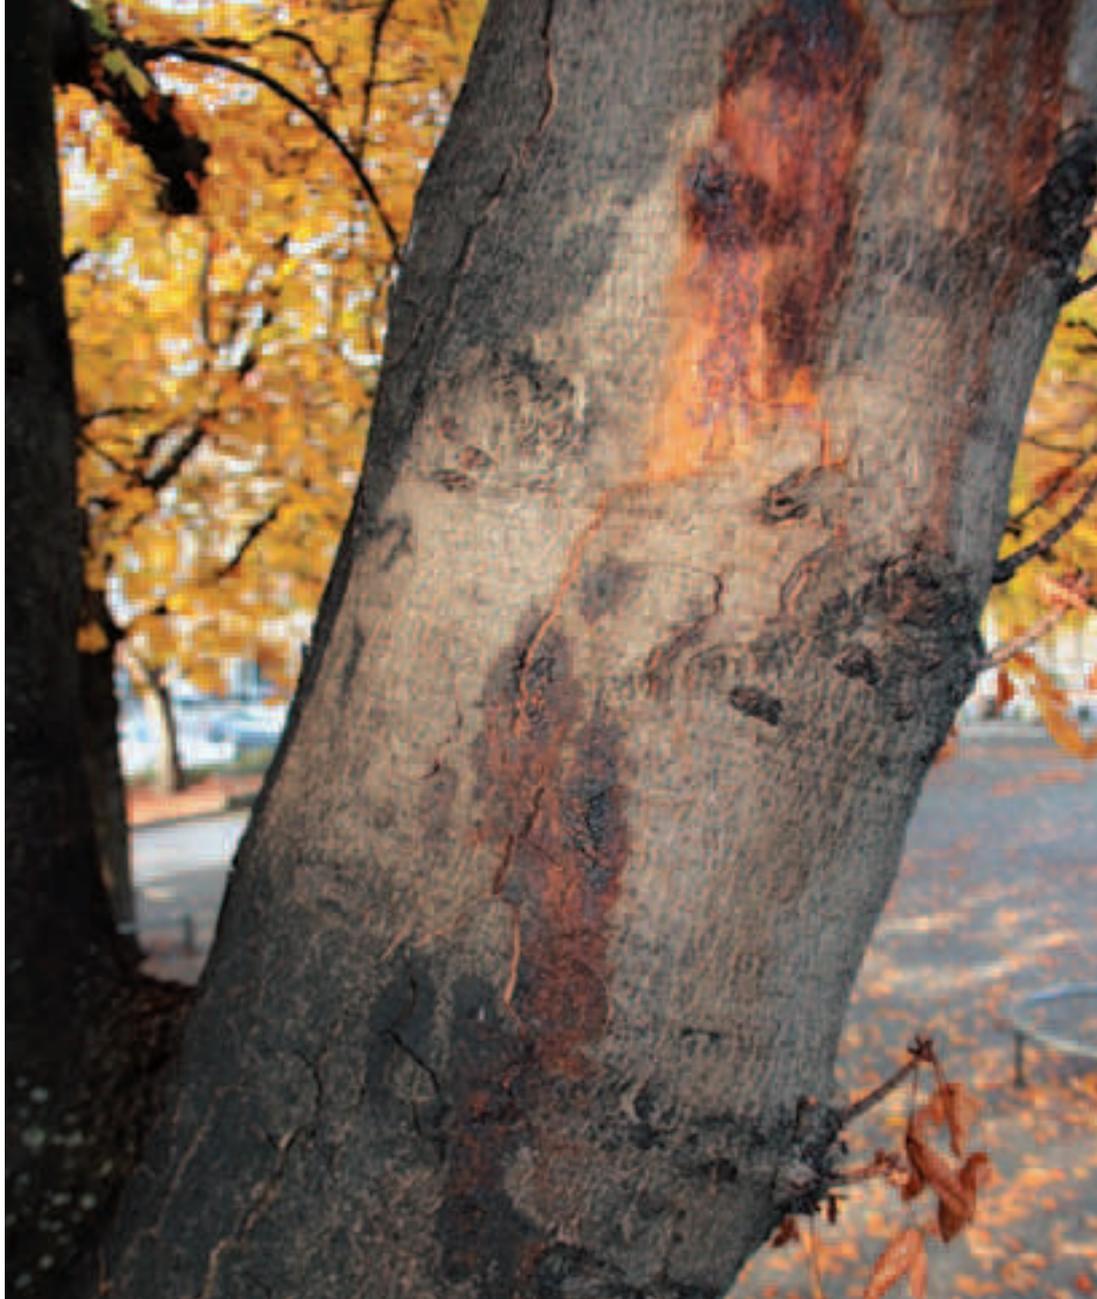
An Rosskastanien kommt es seit einiger Zeit zu einem neuen Schadbild, einem schwärzlichen Ausfluss auf der Rinde am Stamm und in der Krone (Abbildung 184). Als Verursacher dieses Schadbildes wurde 2002 in den Niederlanden das Bakterium *Pseudomonas syringae* pv. *aesculi* identifiziert. Außer in den Niederlanden wurden ähnliche Symptome auch in Großbritannien, Belgien und Frankreich beobachtet. An einer Rosskastanie aus Hamburg erfolgte der Erstdnachweis dieses Bakteriums für Deutschland. Mittlerweile haben weitere Untersuchungen an zahlreichen Proben aus mehreren Bundesländern ergeben, dass diese Erkrankung auch hier verbreitet ist. Als Wirte kommen Bäume der Gattung *Aesculus* und deren Hybriden in allen Altersstufen in Frage. Der Schwerpunkt der bakteriellen Krankheit befindet sich offenbar meist am Stamm und am Kronenansatz und breitet sich von hier weiter nach oben und unten aus.

Abbildung 184:
Durch *Pseudomonas* entstandene schwarze Leckstelle auf augenscheinlich gesunder Rinde einer Rosskastanie. (Foto: IfB)

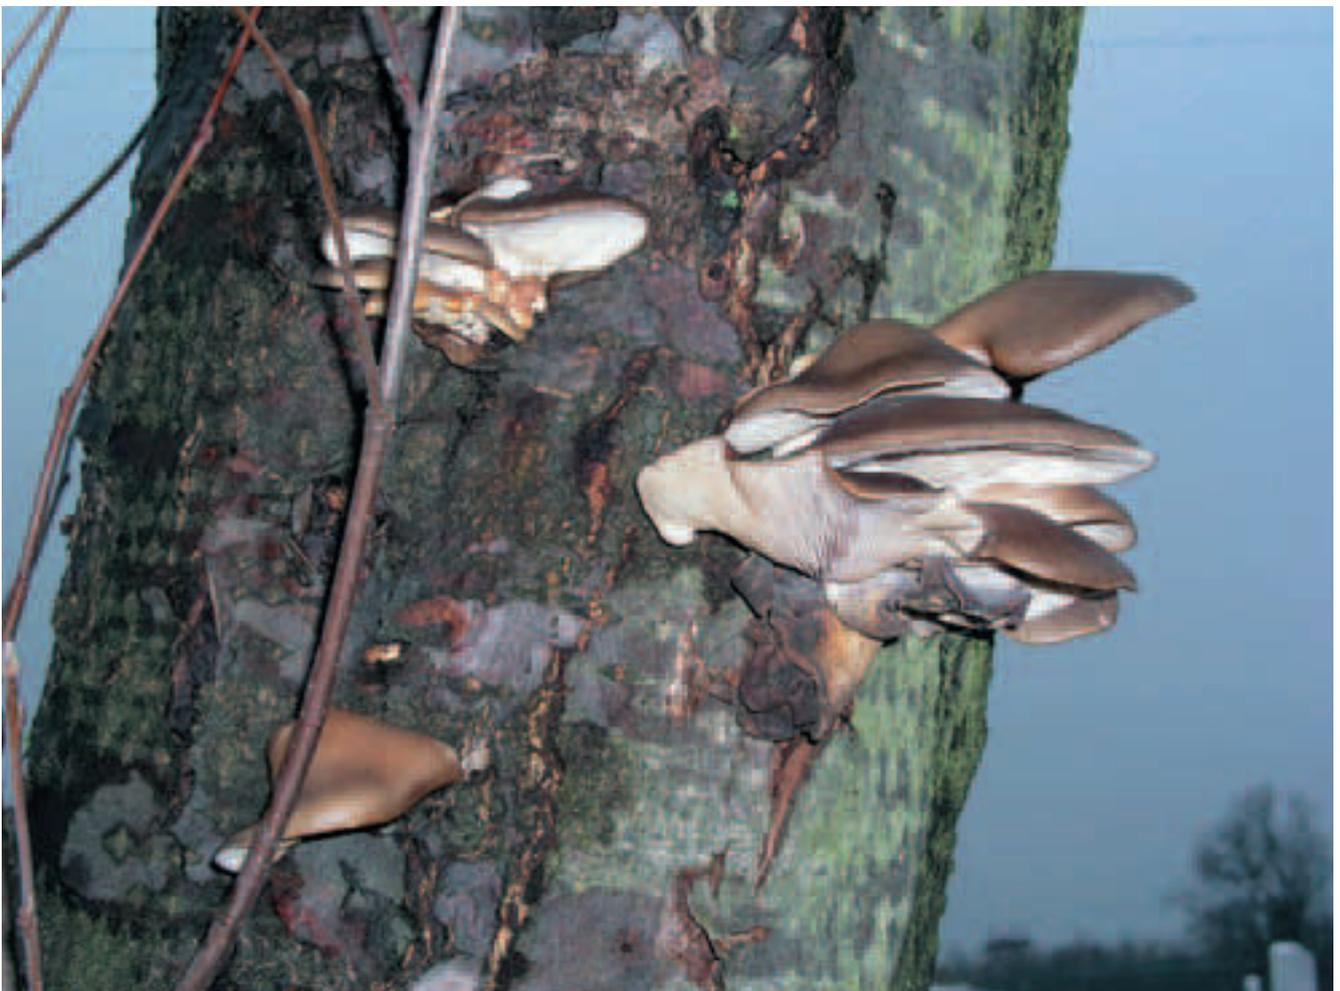
Der Austernseitling ist ein typischer Wund- und Schwächeparasit, der Bäume über Wunden besiedelt und einen raschen Holzabbau in Form einer Weißfäule verursacht. Während bei vitalen Bäumen die Fäule meist lokal begrenzt ist, breitet sie sich bei alten und geschwächten Bäumen von der Infektionsstelle häufig über den gesamten Stammquerschnitt sowie nach oben und unten aus. Durch die Fäule kann die Bruchsicherheit des befallenen Baumes erheblich beeinträchtigt werden.

Abbildung 185: Die Pilzfruchtkörper des Austernseitlings haben auf der Hutunterseite gut zu erkennende Lamellen. (Foto: IfB)
